REPUBLIKA SLOVENIJA  
**SLUŽBA VLADE RS ZA OBNOVO PO POPLAVAH IN PLAZOVIH**  
DRŽAVNA TEHNIČNA PISARNA

Številka: 32-1210/2026  
Datum: 16.01.2026

**ZADEVA: Poročilo o inženirskogeološkem pregledu območja pobočne nestabilnosti na občinski cesti Slavče - Belo - Nozno (Drugi mokri plaz), Občina Brda**

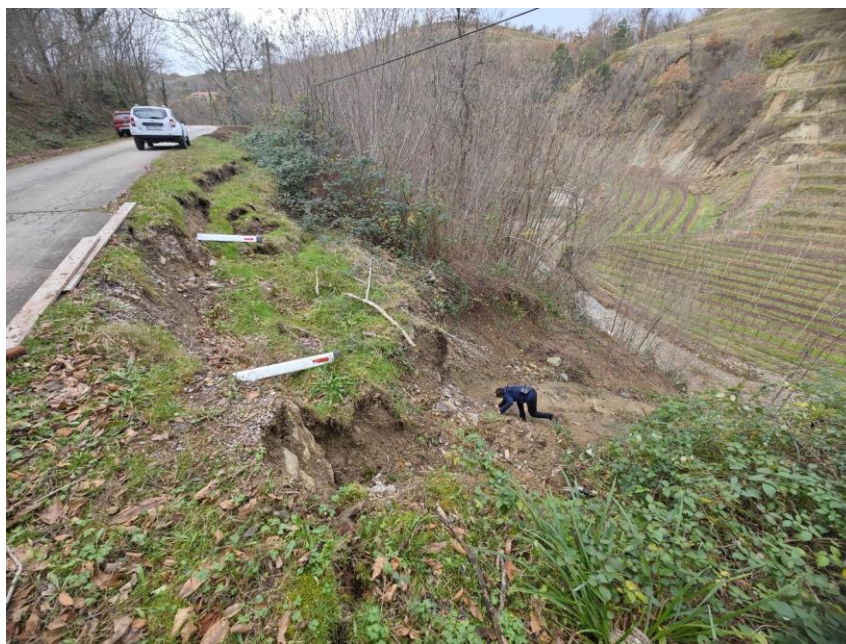
Plaz se je sprožil pod lokalno cesto (E:385790, N:99810). Večjih poškodb na cesti zaradi pojava ni. Najvišji odlomni rob sega približno do roba asfaltne površine vozišča (Slika 1).

*Slika 1: Plaz pod cesto.*

Plaz je širine 20 m, dolžine 25 m, ocenjena globina znaša 2 m. Plazino sestavljajo večinoma mulj in pesek ter po ceni tudi 20 % grušča. Gre za plasti, ki so sestavljene iz flišne preperine oziroma za nanose iz flišnih plasti, ki so pobočni nanosi ali so jih nanесли pobočni potoki. Plazino sestavlja tudi grušč od nasutja ceste. Drsna ploskev se verjetno nahaja znotraj preperin. Flišne podlage v okolici pojava ni bilo videti in je verjetno globoko pod preperino. Zemljina je omočena, ker je večinoma drobnozrnata in okvirno slabo do srednje prepustna (okvirna ocena nižjih vrednosti koeficienta prepustnosti  $k \leq 10^{-7}$  m/s). Dodatno k vlažnosti in omočenosti prispevajo še hudourniški potoki in zaledne vode v okolici plazu.

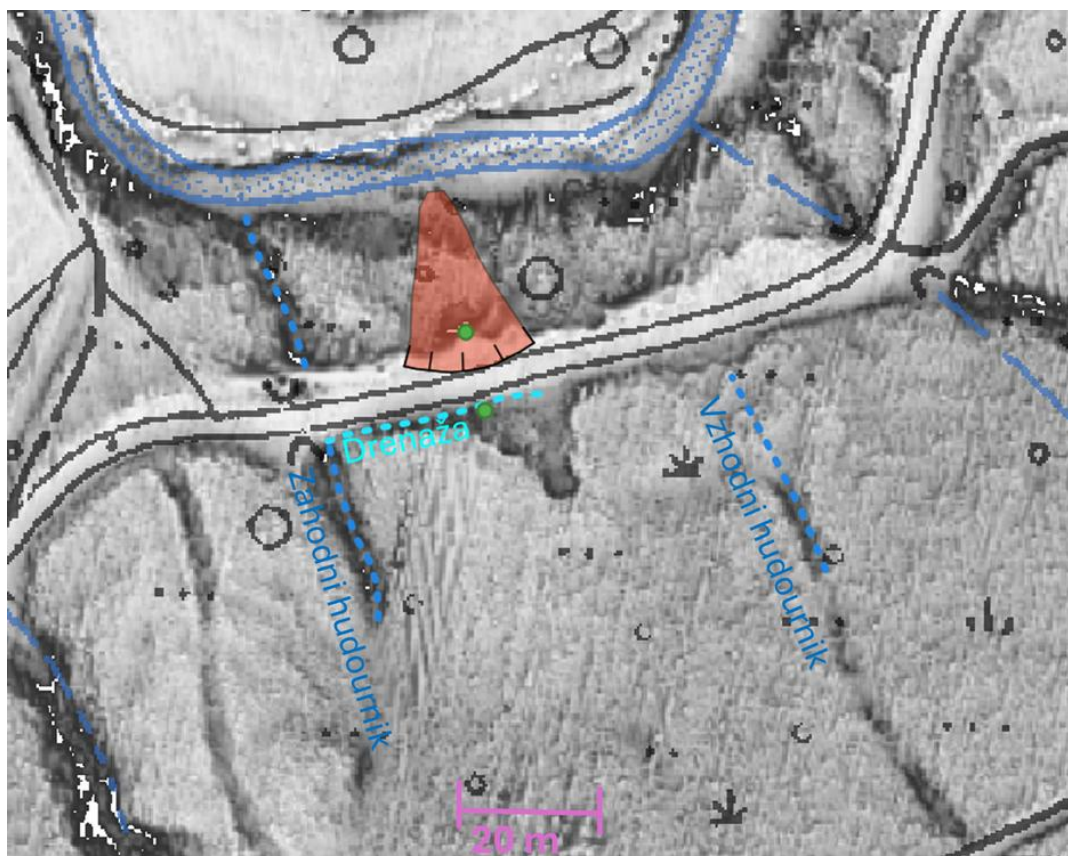
Slika 2: Skica plazu na lider in TTN5 podlagi. **Rdeč poligon** – plaz, **zeleni krožci** – predlogi lokacij vrtin, **svetlo modra linija** – drenažna cev.

Predlagamo izvedbo inženirskogeološkega kartiranja in hidrogeološkega pregleda okolice. Cevovodi, drenaže in prepust naj se pregledajo s kamero. V poročilu o pregledu naj se zabeležijo tudi dotoki/izgube in ali so vgrajene cevi s perforiranim dnom ali cevi, s polnim dnom (DK cevi). Izvedeta naj se dve vrtini. Prvo vrtino globine 15 m, oziroma 2 m v stabilno kamninsko podlago (geomehanska in inklinometer) predlagamo na mestu podpornih ukrepov ob spodnji brežini. Drugo vrtino globine 10 m (geomehanska, se oprepi kot piezometer in aktivira) predlagamo pri zgornji brežini (uvodna kolona dolžine okvirno 1,5 m naj se cementira ali izvede bentonitni čep, betonska kocka in ureditev ustja). V vrtinah naj se izvede in situ geotehnične preiskave - najmanj SPT, na vzorcih jeder naj se izvede laboratorijske geomehanske preiskave. Na izvedenem piezometru se

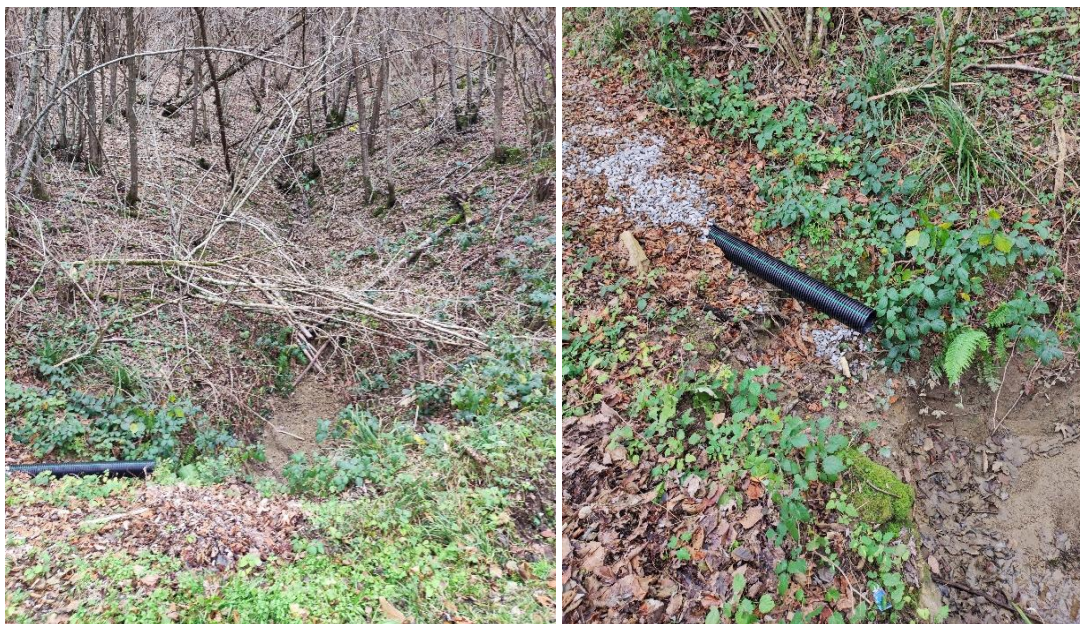
Približno 12 m od zahodnega roba plazu se nahaja presihajoč zahodni hudourniški vodotok (Slika 2, Slika 3) ni vrisan na sloj hidrografija na Atlasu voda in ni vrisan na TTN5). Ta vodotok poteka v smeri pravokotno na cesto in skozi prepust pod cesto. V času terenskega pregleda je imel hudourniški potok zelo majhen pretok, oziroma je bil brez pretoka (omečena struga, lokalno mezenje). Omočenost se je pojavila v strugi približno pri južnem robu ceste (pri zgornji brežini). V času intenzivnih padavin je pretok potoka bistveno večji, kar se kaže iz nanosov gruča in plavja (Slika 3). V zahodni hudournik se izteka drenažna cev/drenaža, ki poteka ob južni brežini ceste (Slika 4). Med terenskim pregledom smo zabeležili, da je bil iztok iz drenažne cevi omočen, ni pa bilo merljivega pretoka. Zasip nad drenažno cevjo je izveden s prodnatim materialom do površja (Slika 4). Predvidevamo, da se v višjem vodnem stanju v drenažo steka bližnja podzemna in pripovršinska voda predvsem zaradi vkopa brežine (prevoj terena).

*Slika 3 (leva slika): Zahodni hudournik z iztokom drenažne cevi v hudournik.*

*Slika 4 (desna slika): Iztok drenažne cevi v hudournik, omočena drenažna cev in omočena struga zahodnega hudournika.*

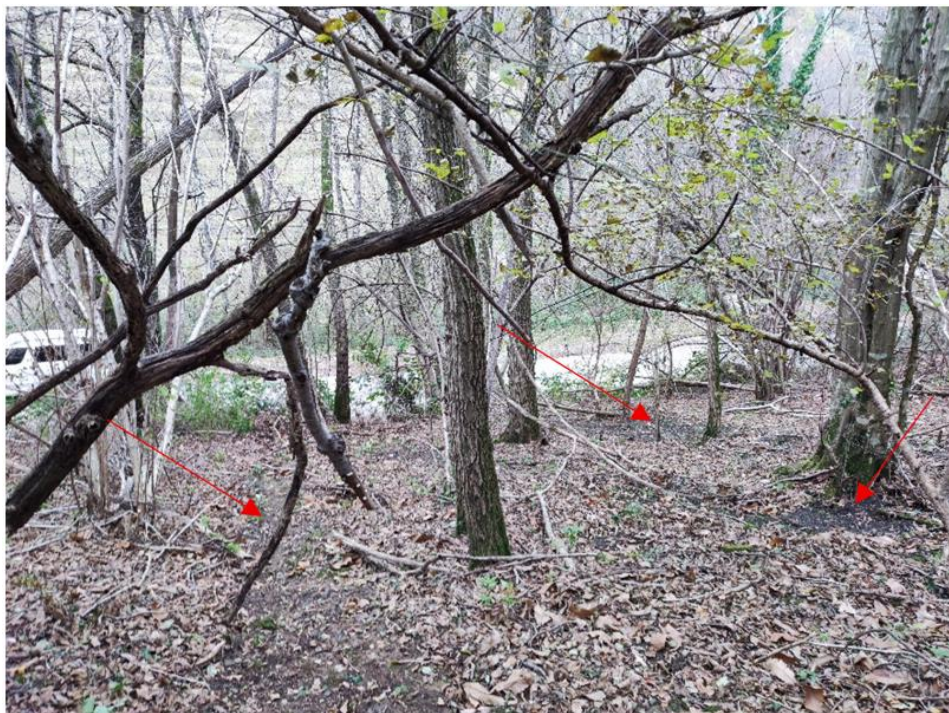
Približno 22 m od vzhodnega roba plazu se zelo občasno nahaja presihajoč vzhodni hudourniški vodotok (Slika 2, ni vrisan na sloj hidrografija na Atlasu voda in ni vrisan na TTN5). Nad obravnavano cesto se ta hudourniški vodotok zalednih voda razveja na več manjših razlivanj (Slika 5), ki nastane zgolj ob izredno velikih padavinah. V času terenskega pregleda smo zabeležili zgolj premike listja in manjšega plavja. Te zaledne vode se stekajo na območje bočno od plazu in na južno-zgornjo brežino/bankino ceste. Možno je tudi da se del te vode steka proti drenaži nad plazom.

*Slika 5: Sledovi razlivanj vzhodnega hudourniškega potoka. V bistvu gre za razlivanje zelo redko nastajajočega vodotoka in zalednih voda.*

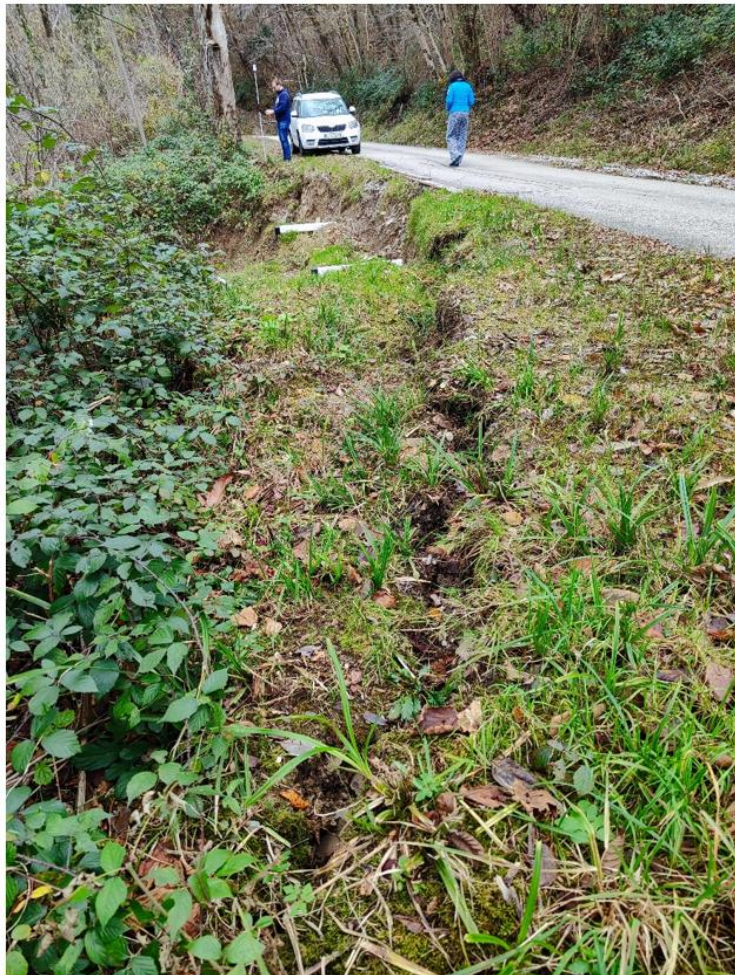
Ob odlomnem robu so se formirale razpoke, ki se širijo lateralno na obe strani plaz (v smeri bokov). Ob intenzivnih padavinah je možnost proženja novega materiala v bočnih smereh in v smeri navzgor na območje ceste. Verjetnost širjenja ni zanemarljiva, zato je potrebno ukrepe tudi v bolnih smereh ustrezno zastaviti.

*Slika 6: Razpoka zgornjega odlomnega robu.*

Potrebna je spremljava stanja (napredovanja splazitve) in spremljava stanja odvodne jarkov, prepustov, cevovodov in drenaž.

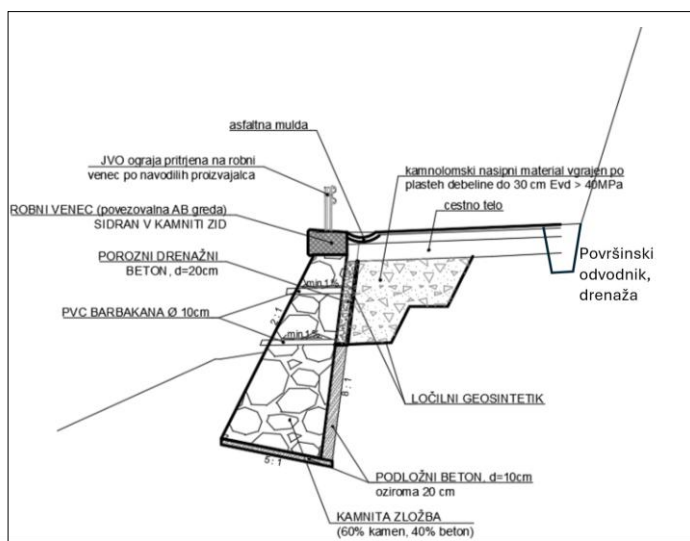
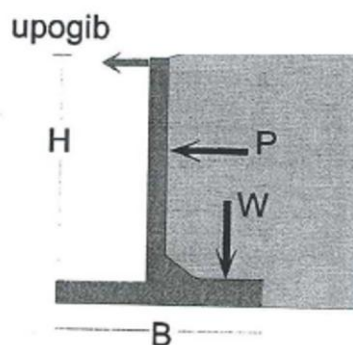
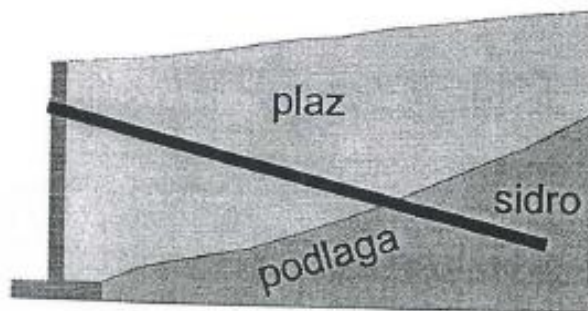
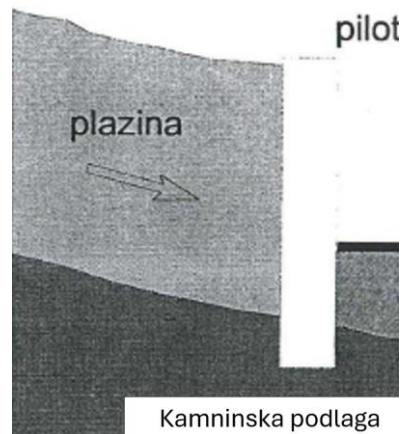
Slika 7: Idejne možnosti ukrepov in sanacij (vir: gradivo DTP in Ribičič M., Inženirska geologija I).

Pomembna posebnost obravnavanega plazu je v tem, da je zemljina nadpovprečno namočena, zato je pomembno, da se podporni ukrepi izvedejo v drenirani izvedbi. Ta drenirana izvedba naj se kritično presodi, pri tem naj se upošteva: izračun vpliva dreniranja zemljine, ki je predvidoma slabo prepustna; vpliv ali preprečitev staranja elementov dreniranja; vpliv izredno velikih količin vode in arteških tlakov podzemne vode naravnih plasti ocenjeno 0,5 m nad površjem. Prepreči naj se tudi hidravlične porušitve (spiranje, tvorba kanalov, vzgon, lom tal itd.). Predvidevamo, da je naravne drobnozrnate plasti v času intenzivnih padavin (podobnih kot med obravnavanih plazenjem) praktično nemogoče v celoti drenirati. Po stabilnostni analizi naj se za spodnjo brežino (nasipno stran ceste) določi ustrezen dreniran podporni ukrep, na primer kamnita zložba, armiran podporni zid ali drug podporni ukrep pod cesto. Podporni ukrep naj bo ustrezno daljši/širši od celotne največje bočne dolžine pojava. Najbolj ugodno je podporne ukrepe temeljiti v stabilno podlago. Na naslednjih slikah informativno podajamo shematske prikaze primerov podpornih ukrepov. Dejanska izvedba lahko zelo odstopa in naj se jo izbere na podlagi rezultatov preiskav.
