REPUBLIKA SLOVENIJA  
**SLUŽBA VLADE RS ZA OBNOVO PO POPLAVAH IN PLAZOVIH**  
DRŽAVNA TEHNIČNA PISARNA

**ZADEVA: Poročilo o inženirskogeološkem pregledu območja pobočne nestabilnosti na občinski cesti Slavče – Belo - Nozno (4. plaz in 5. plaz), Občina Brda**

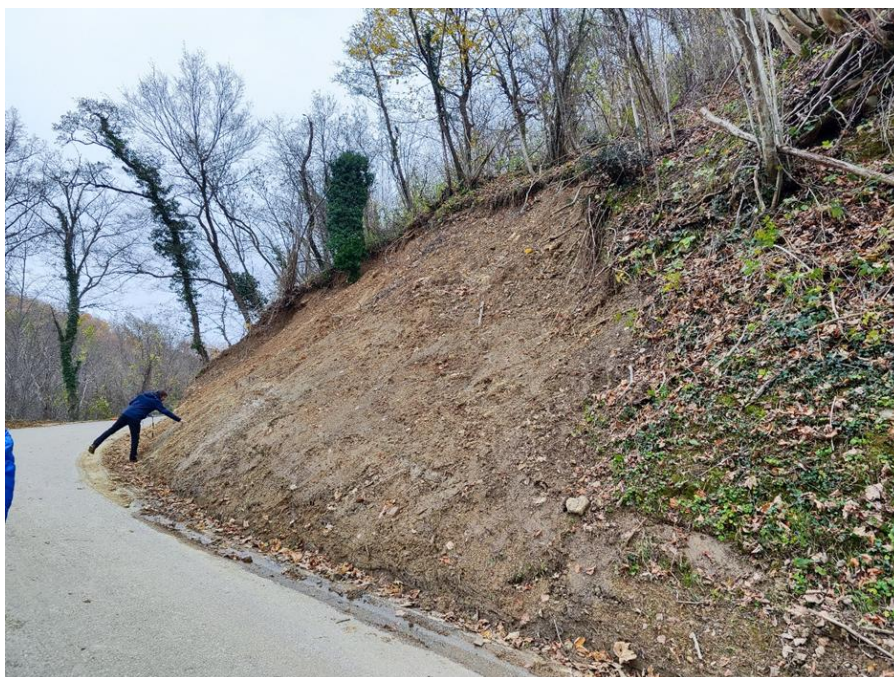
*Slika 1: Slika prvega plazu nad cesto.*

Plaz nad cesto (4. plaz) je širine 20 m, dolžine 15 m in globine približno 1 m. Plazina je sestavljena iz preperine flišne podlage, ki ima znaten delež drobnnozrnatih zrn. Globina drsne ploskve je negotova, zelo verjetno je ob meji med preperino in kamninsko podlago. Plazina se je odložila na lokalni cesti in zaprla cesto. Plazino je upravljalec ceste odstranil takoj po ujmi in ponovno vzpostavil promet.

Predlagamo izvedbo inženirskogeološkega kartiranja in hidrogeološkega pregleda okolice. Izvede naj se ena vrtina globine 15 m, oziroma najmanj 3 m v stabilno kamninsko podlago. Geomehanska vrtina se oprepi kot inklinometer. Lokacija vrtine je na mestu idejnih podpornih ukrepov ob spodnji brežini. V vrtini naj se izvede in situ geotehnične preiskave - najmanj SPT, na vzorcih jeder naj se izvede laboratorijske geomehanske preiskave. Poudarek naj bo na tudi na opredelitvah vlažnosti, beleženju podzemnih voda ter analizah zrnivosti. Cilj del naj bo pridobitev vseh potrebnih podatkov za stabilnostno analizo brežine, oziroma podati predloge dopolnitev raziskav. Na podlagi izvedene stabilnostne analize naj se opredeli podporne ukrepe. Opredeli naj se tudi ukrepe za ustrezno odvodnjo (obcestni jarki, morebitne drenaže). Izvede naj se ukrepe za odvodnjavanje zalednih voda, lastnih voda in podzemnih voda.

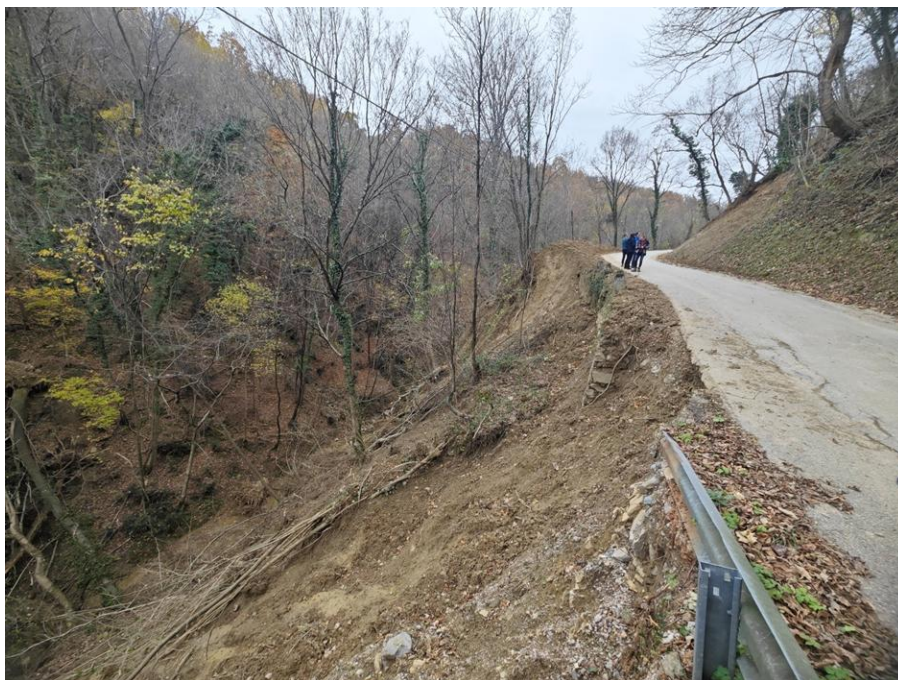
*Slika 2: Slika drugega plazu, pod lokalno cesto.*

Plaz pod cesto (5. plaz) je širine 10 m, dolžine 7 m in globine približno 1 m. Plazina vsebuje preperino flišne podlage z znatnim deležem drobnnozrnatih zrn in grušč od nasutja ceste. Enako je tudi pri tem pojavu globina drsne ploskve negotova. Plaz je uničil/odnesel staro kamnito zložbo pod cestiščem. Upravljalec domneva, da je splazela kamnita zložba iz časov italijanske okupacije ali starejša. Zaradi naklona pobočja je splazeli material dosegel spodnji vodotok.

Lateralno ob cesti, približno 30 m stran od plazov izdanja flišna podlaga z vpadom 200/20. Izrazitih hidrogeoloških posebnosti pri obeh plazovih nismo zabeležili. Na plazu pod cesto (Slika 2) je vidna namočenost zemljine, kar je lahko posledica pripovršinskih voda.

Po stabilnostni analizi naj se za spodnjo brežino (nasipno stran ceste) določi ustrezen dreniran podporni ukrep, na primer kamnite zložba, armiran podporni zid ali drug podporni ukrep pod cesto. Podporni ukrep naj bo ustrezno daljši/širši od celotne največje bočne dolžine pojava. Najbolj ugodno je podporne ukrepe temeljiti v stabilno podlago.

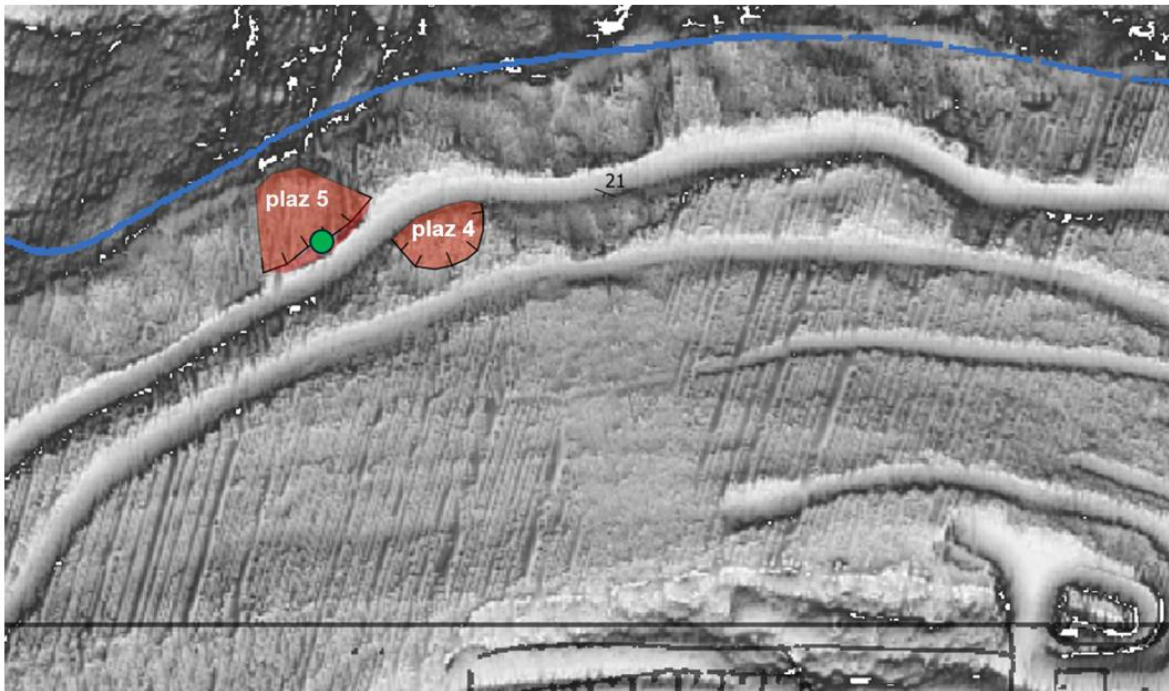
Slika 3: Skica plazu na lidar in TTN5 podlagi. *Rdeča poligona* – plazova, *Zeleni krožec* – predlog lokacije vrtine.

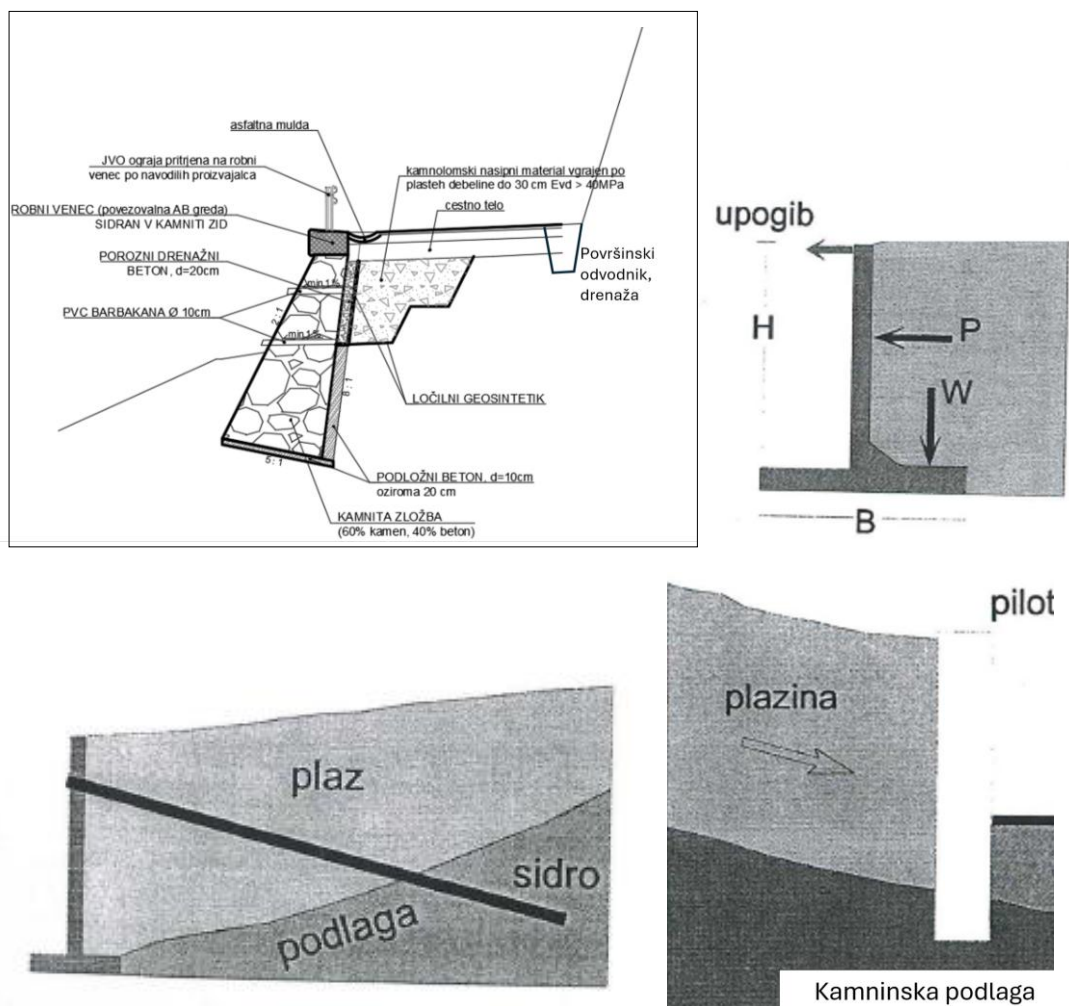
Slika 4: Idejne možnosti ukrepov in sanacij (vir: gradivo DTP in Ribičič M., Inženirska geologija I).

Na naslednjih slikah informativno podajamo shematske prikaze primerov podpornih ukrepov. Dejanska izvedba lahko zelo odstopa in naj se jo izbere na podlagi rezultatov preiskav.
