ZADEVA: Poročila o inženirskogeološkem ogledu plazov v občini Brda – prvi del

1. Poročilo o inženirskogeološkem pregledu območja pobočne nestabilnosti ob objektu na naslovu Neblo 30
2. Poročilo o inženirskogeološkem pregledu območja pobočne nestabilnosti južno od vasi Vrhovlje pri Kožbani v občini Brda

## **1. Poročilo o geološkem pregledu območja pobočne nestabilnosti ob objektu na naslovu Neblo 30**

## **2. Poročilo o geološkem pregledu območja pobočne nestabilnosti južno od vasi Vrhovlje pri Kožbani v občini Brda**

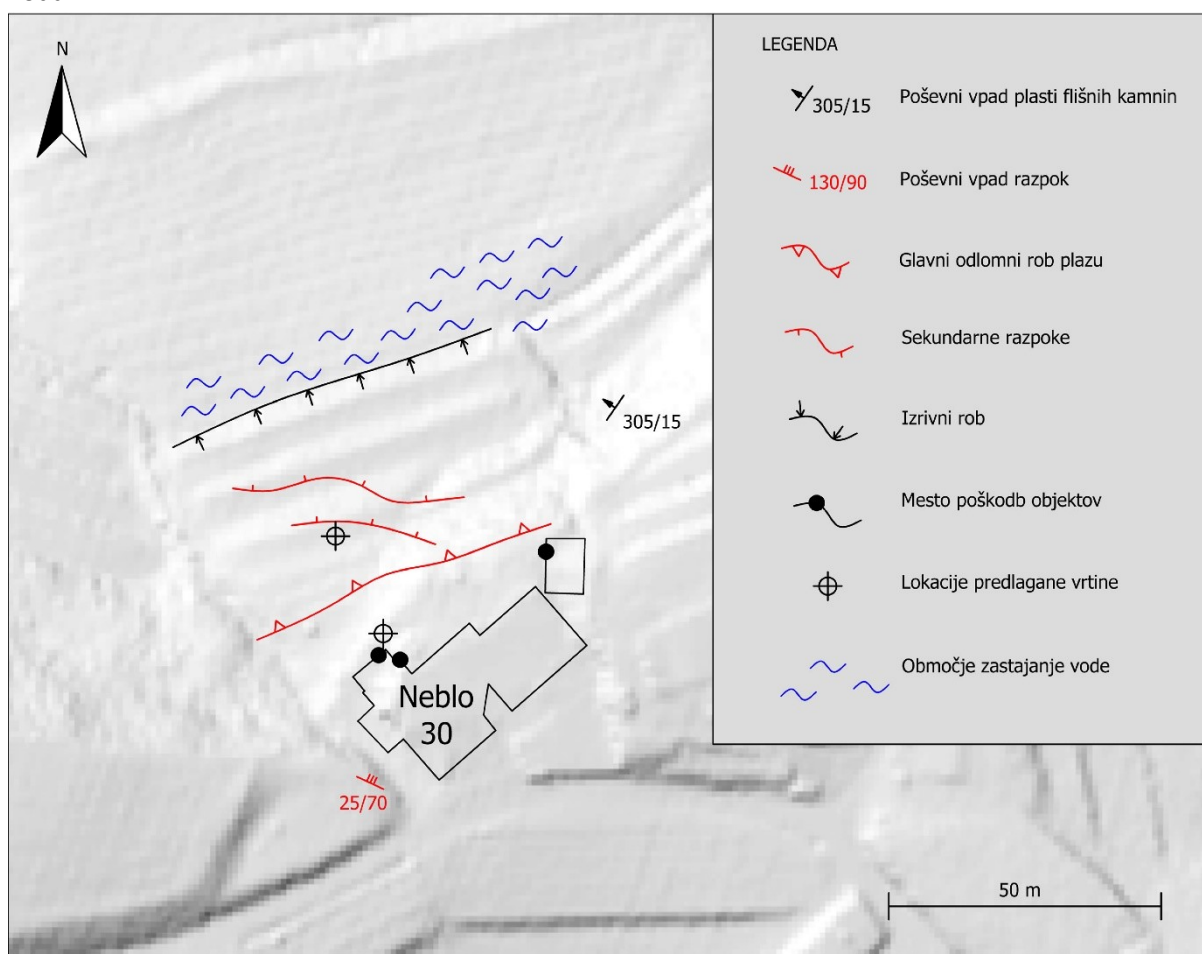
Pobočna nestabilnost v obliki plazu se je zgodila neposredno ob objektu Neblo 30 s premiki v smeri skoraj sever. Plaz je dolg cca 50 m in širok cca 70 m. Viden je primarni odlomni rob, kateremu po pobočju v sadovnjaku sledijo sekundarne razpoke. Primaren odlomni rob je ponekod visok do 70 cm, medtem ko sekundarne razpoke dosežejo višino do 60 cm z do 30 cm odprtostjo. Glavni odlomni rob se razprostira v skoraj ravni liniji na dolžini 60 m s slemenijo v smeri 55-235° Izrivni rob je opazen na južnem robu parcele 279, k.o. 2284 oz. na meji med sadovnjakom pod objektom Neblo 30 ter vinogradom na omenjeni parceli. Na dan podrobnega ogleda (2. 12. 2025) se je iz izravnega roba izcejala voda. Večje zastajanje površinske vode je bilo opazno tudi v

skrajnem severovzhodnem delu plazu (na izravnem robu). Glede na pozicijo izravnega in odlomnega roba ter samo morfologijo površine plazu, globino plazenja ocenjujemo na več kot 5 m.

Slika 1: Inženirskogeološka skica ožjega območja okolice objekta na naslovu Neblo 30.

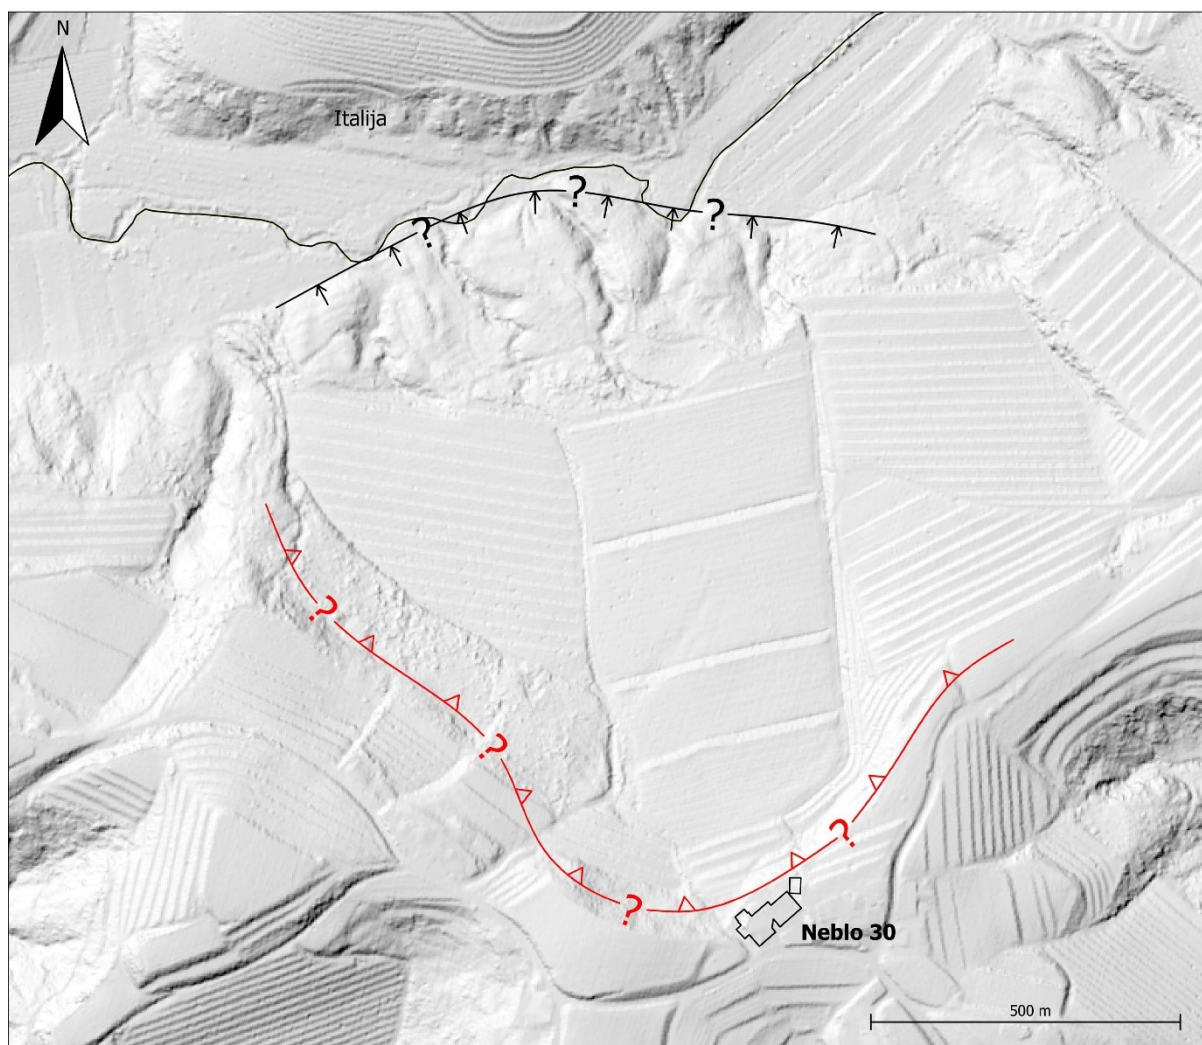
*Slika 2: Širše območje objekta na naslovu Neblo 30 z vršanim možnim odlomnim robom (rdeče) in izravnanim robom-pete plazu (črno) morebitnega fosilnega plazu. Območje na sliki je tudi predlog območja za snemanje z brezpilotnim letalnikom.*

Svetujemo prelet z brezpilotnim letalnikom in lasersko snemanje (LiDAR) širšega območja kot prikazano na Sliki 2, da se ugotovi širša slika. Namreč vse pobočne nestabilnosti vzhodno in zahodno od obravnavane lokacije ter geomorfologija antropogeno nedotaknjenih površin lahko kaže na prisotnost večjega plazu, ki je bil aktiven v preteklosti in se je ob novembrskih padavinah reaktiviral. Plaz je lahko veliko večjih dimenzij in globin, ki je lahko glede na ugoten vpad plasti lahko tudi strukturne narave. Prav tako svetujemo podrobno hidrogeološko in inženirskogeološko kartiranje območja, ki ga predlagamo za snemanje z brezpilotnim letalnikom (Slika 2).

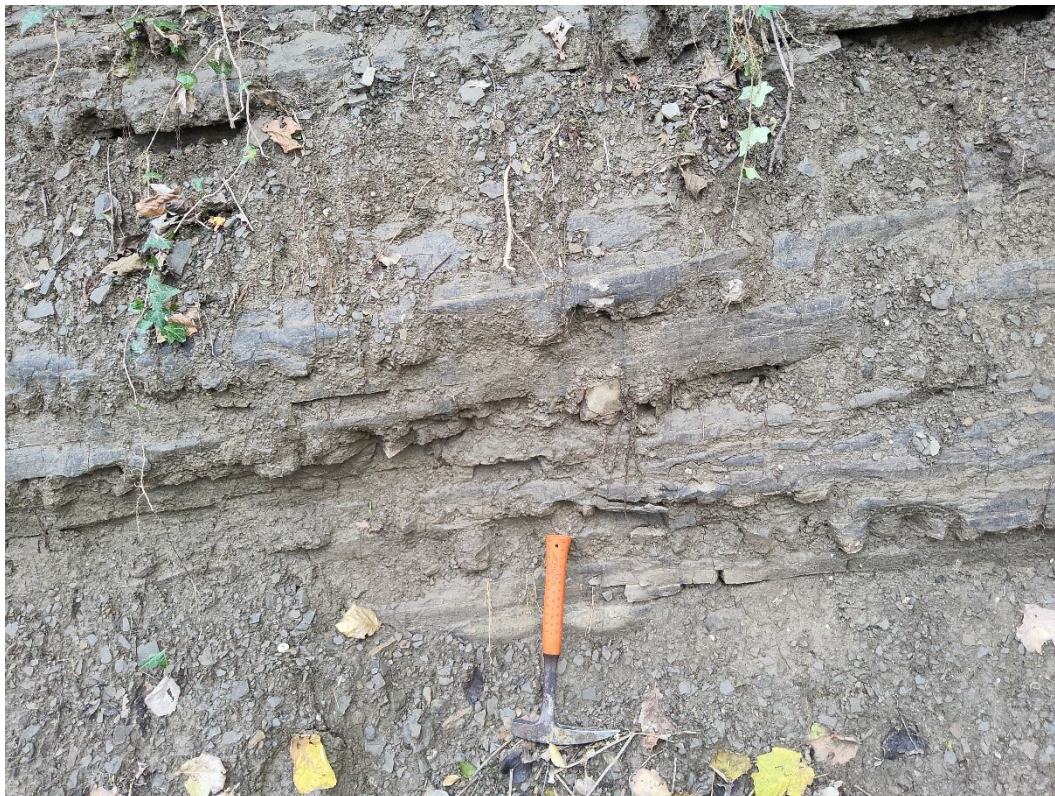
*Slika 3: menjavanje laporovca in peščenjaka na izdanku severovzhodno od objekta na naslovu Neblo 30.*

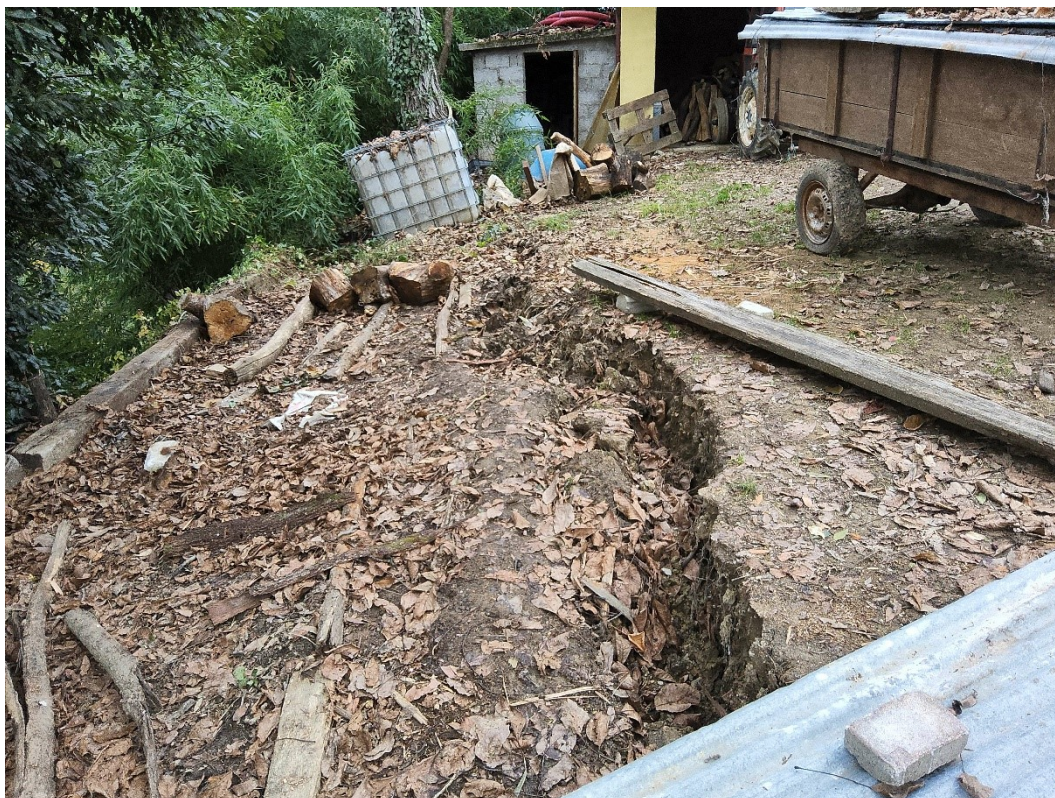
*Slika 4: Glavni odlomni rob na dvorišču.*

Glavni odlomni rob in sekundarne razpoke naj se zakrpajo z glinastim materialom z namenom preprečitve nadaljnje infiltracije vode v plazino.

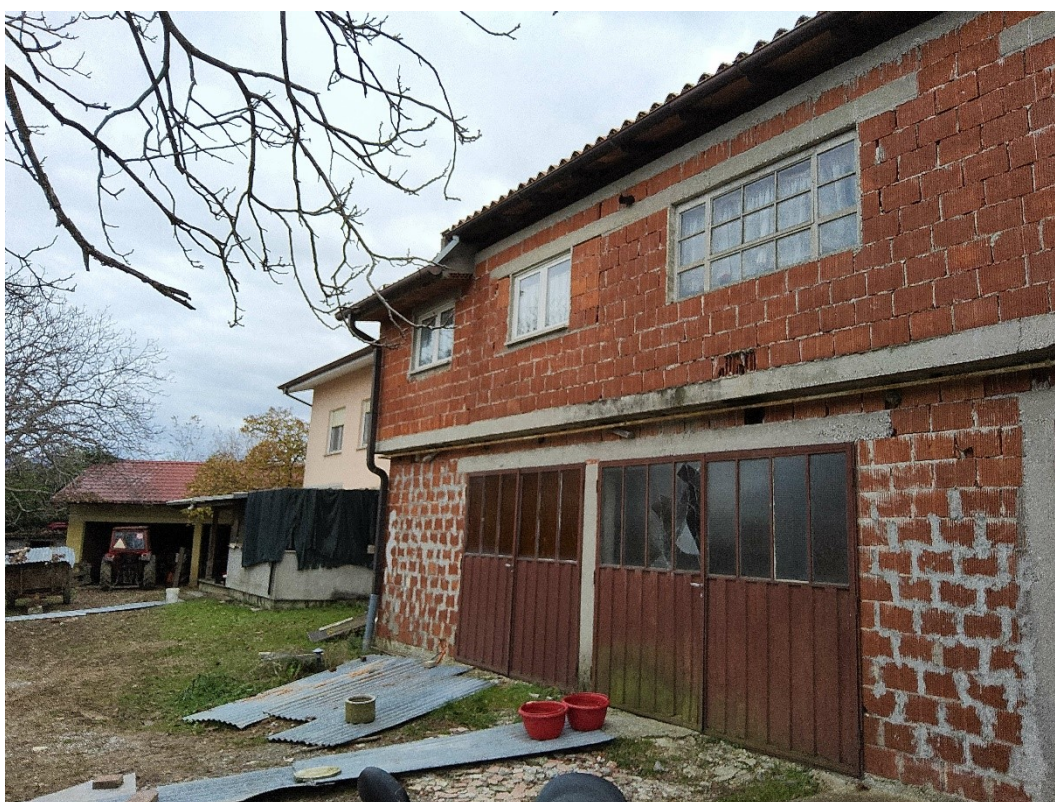
V okolici objekta je opaziti, da odvodnjavanje meteorne vode ni popolnoma urejeno. V večini gre za začasno urejeno odvodnjavanje, ki je na dan ogleda vodo iz strehe preko plehnatih plošč dreniralo naravnost v plazečo maso. Svetujemo takojšnjo ureditev odvodnjavanja stran od plazu in objekta.

*Slika 5: Neurejeno odvodnjavanje meteornih vod.*

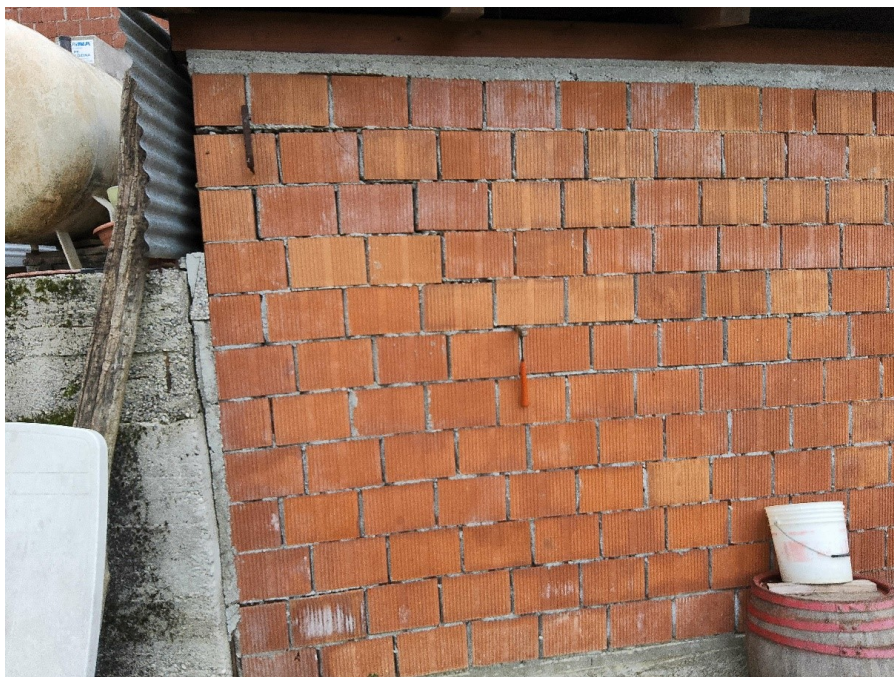
Ob premiku plazu je prišlo do poškodb na stanovanjskem objektu na naslovu Neblo 30 v obliki razpok, tako na starejšem delu objekta, kot na prizidku. Razpoka je dolga cca 2 m in odprta do 1,5 cm. Vidna je tako na zunanji stani kot tudi na notranji strani objekta. Na prizidanem delu objekta je razpoka manj opazna, kajti razvila se je po meji med posameznimi zidaki. Po besedah domačina je hiša v večini grajena v flišno podlago, del dvorišča severno od objekta pa je delno umetno nasutje.

*Slika 6: Poškodba na prizidku.*

Razpoke na objektih naj se opremijo z razpokomeri (ali enostavneje izdelajo z gipsom), da se ugotovi dinamika deformiranja oz. ali se le-ta nadaljuje ali stagnira. Prav tako svetujemo opazovanje dinamike premikanja plazu z enostavno metodo količkov. En količek naj se postavi nad glavni odlomni rob, drugi v smeri pravokotno na njega na plazečo maso. Periodično (sploh ob deževjih) naj se meri razdalja med količki in beleži rezultate premikov. Podatki o hitrosti premikanja (ali stagnacije) bodo služili za projektiranje dolgoročnih sanacijskih ukrepov.

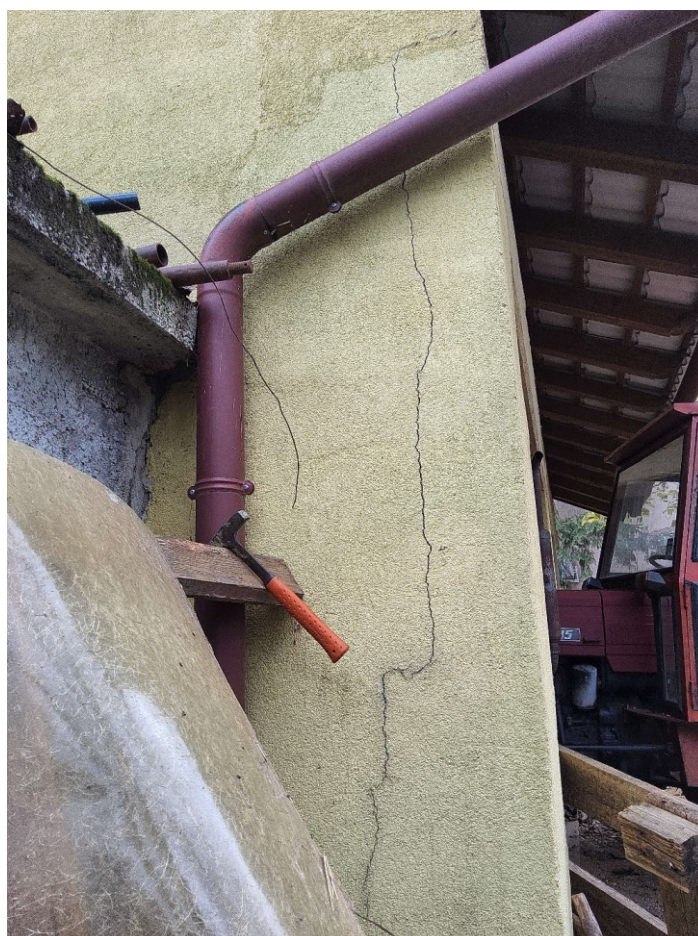
Razpoke so vidne tudi na gospodarskem objektu severovzhodno od glavnega stanovanjskega objekta.

*Slika 7: Poškodbe na gospodarskem objektu.*

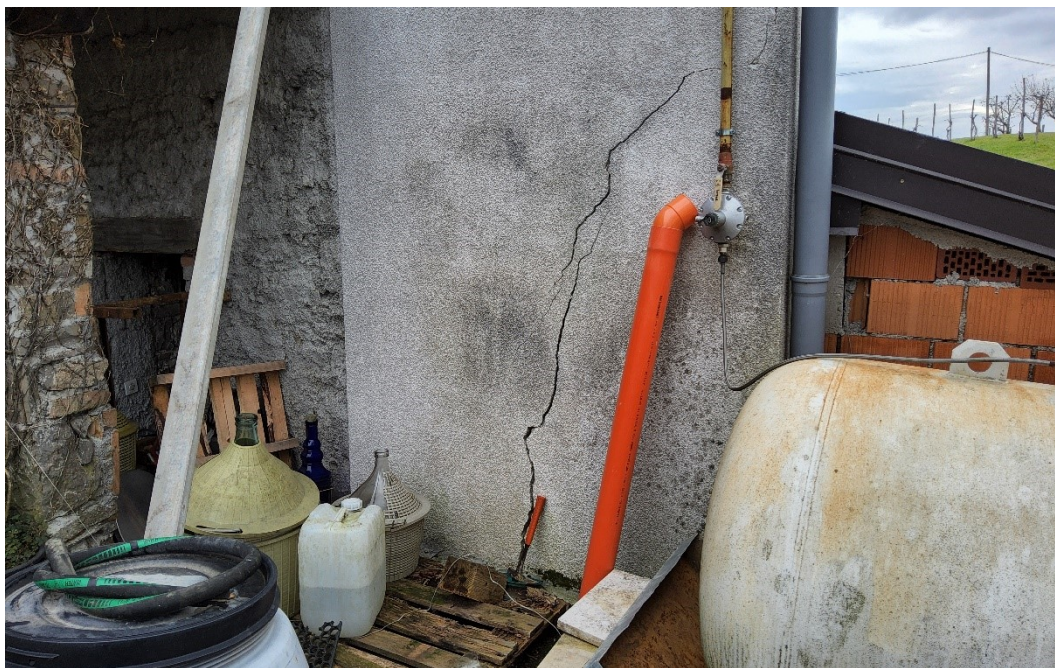
*Slika 8: Poškodbe na stanovanjskem objektu na naslovu Neblo 30.*

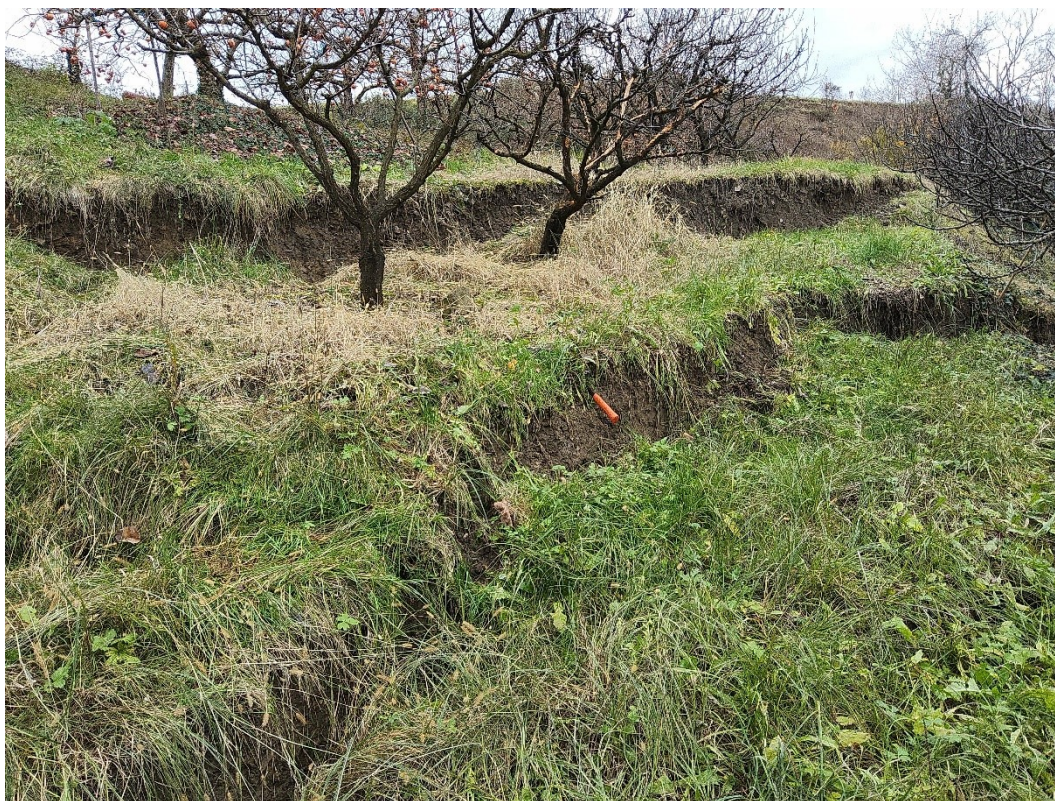
*Slika 9: Sekundarne odlomne razpoke v sadovnjaku.*

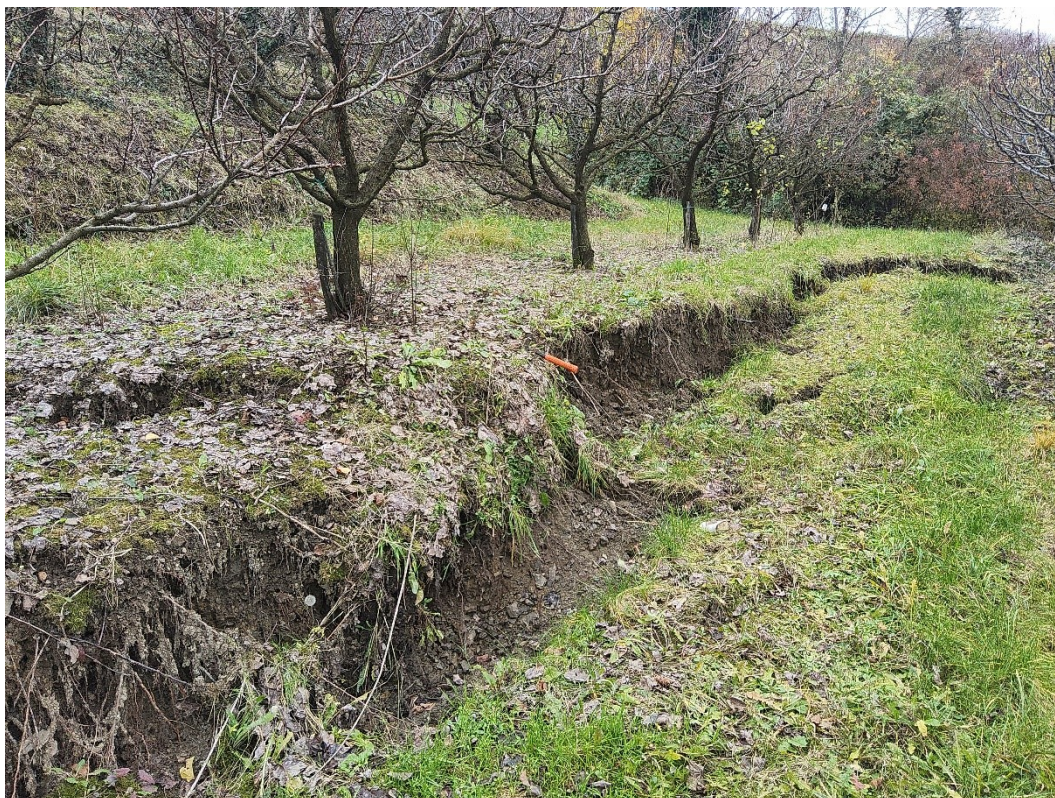
*Slika 10: Sekundarne odlomne razpoke v sadovnjaku.*

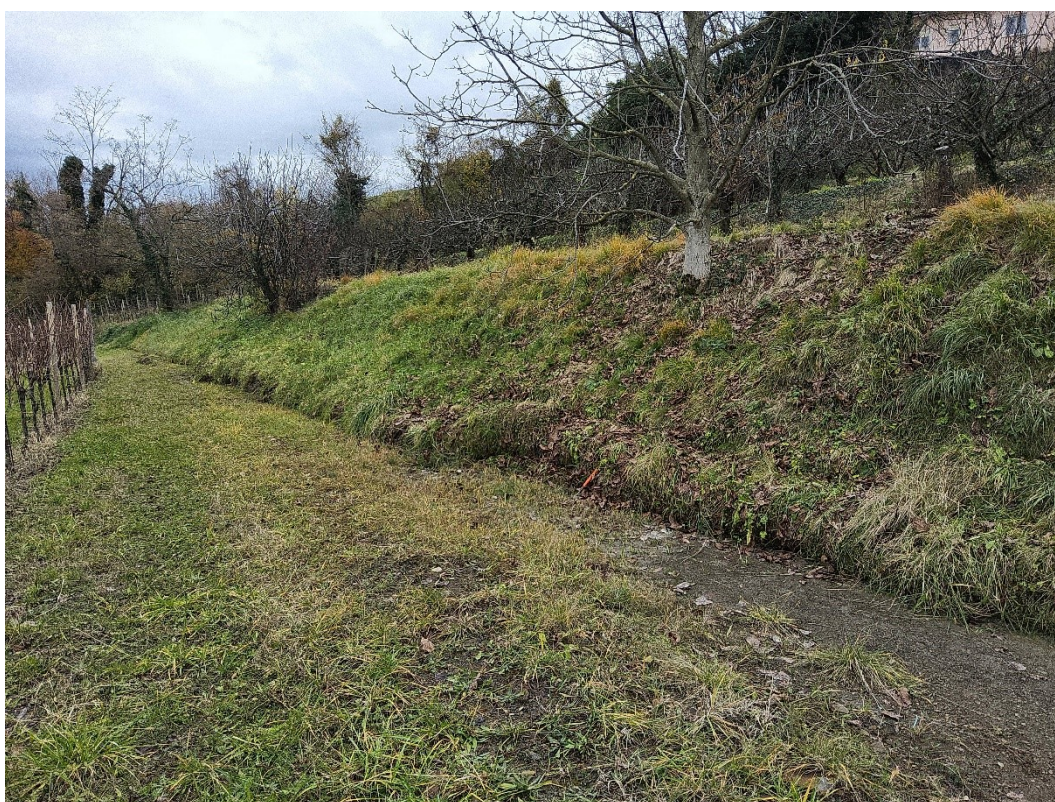
*Slika 11: Izriven rob na meji med sadovnjakom in vinogradom, severno od objekta na naslovu Neblo 30.*

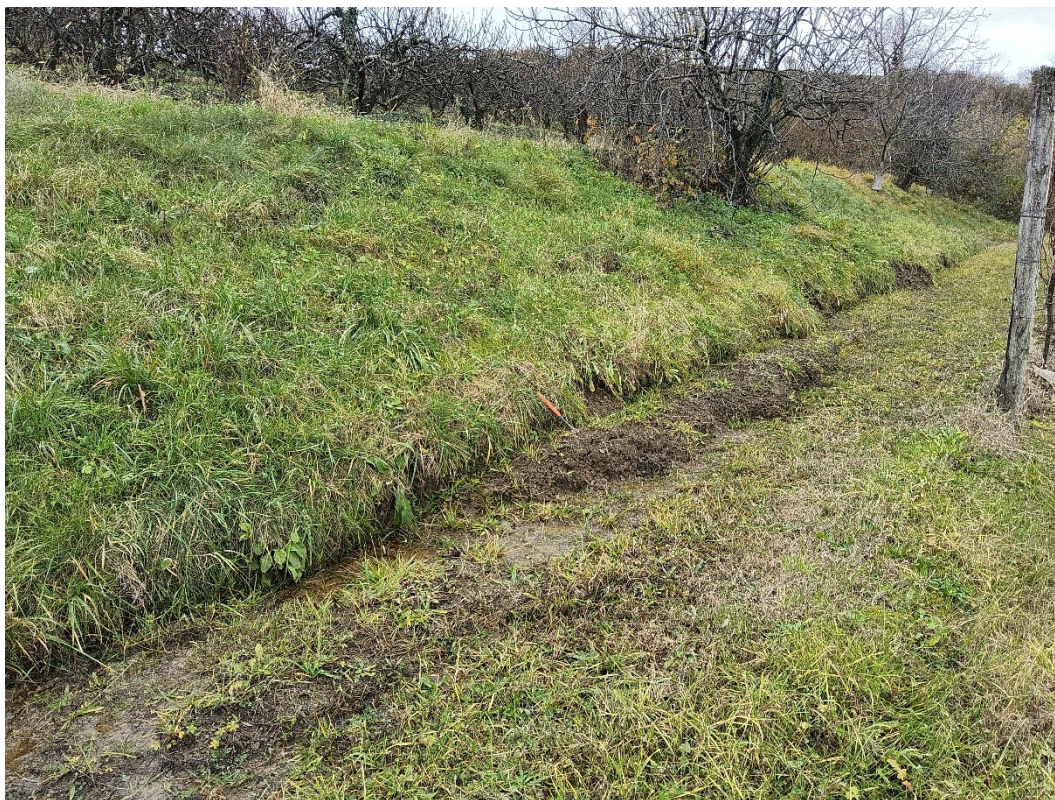
*Slika 12: Zastajanje vode v skrajnem severovzhodnem delu izrivnega roba.*

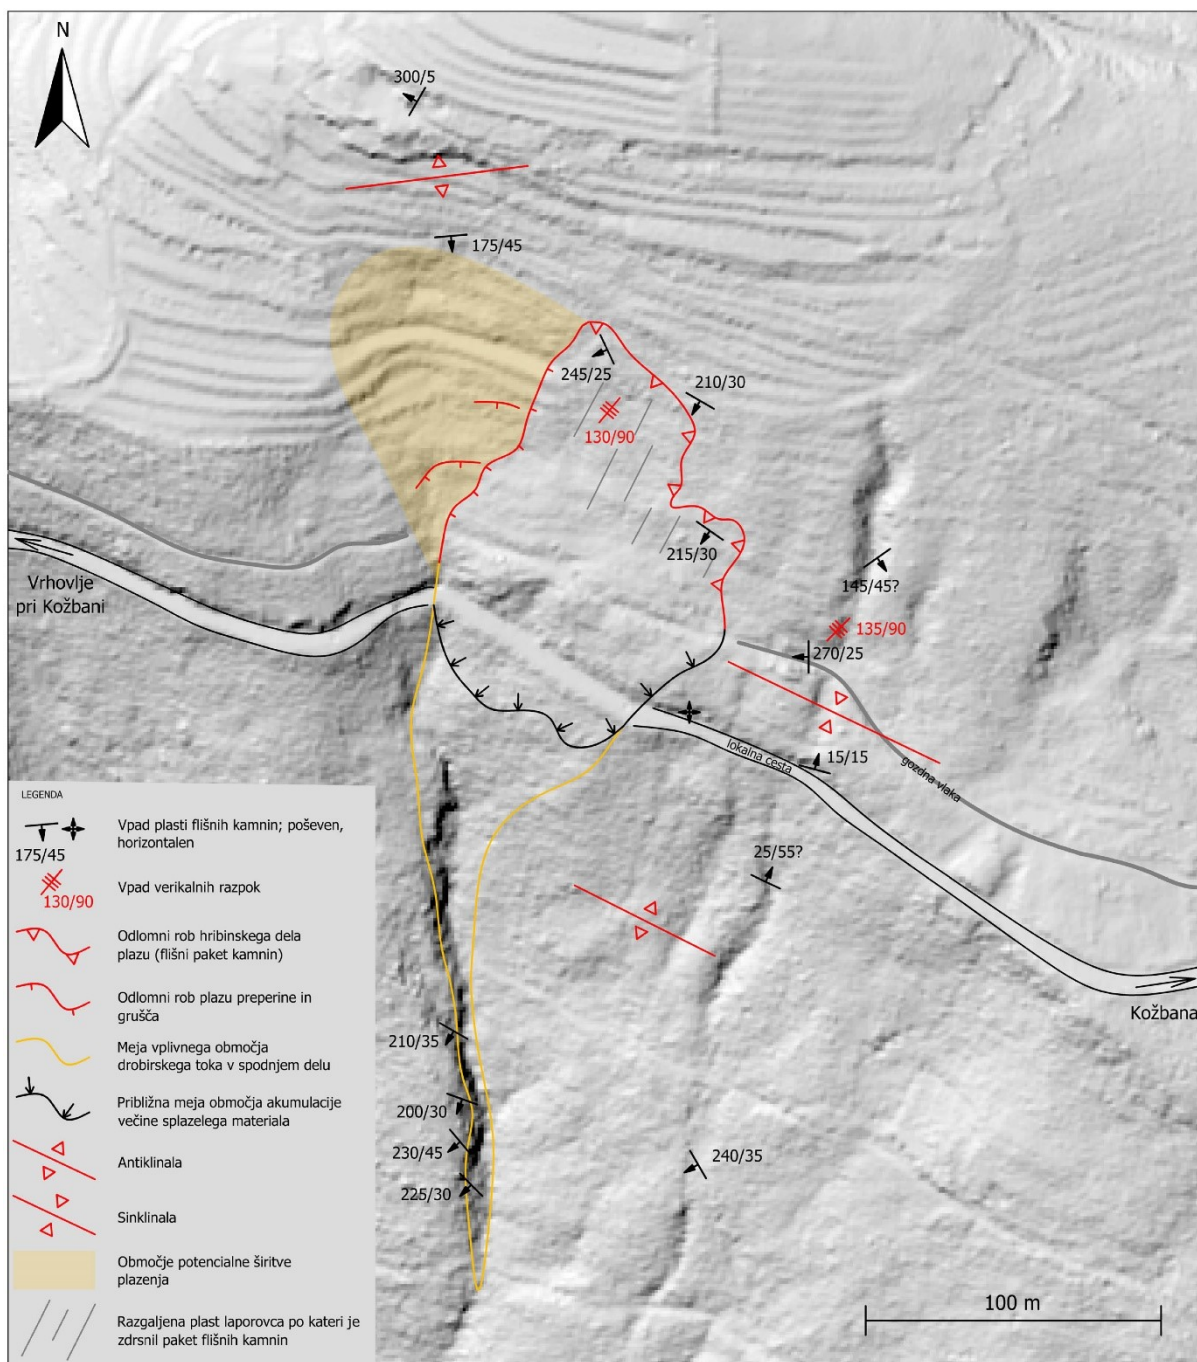
Vse v nadaljevanju opisane ugotovitve so grafično predstavljene na inženirskogeološki skici, ki jo prilagamo poročilu (Slika 1).

Na širšem obravnavanem območju flišne plasti generalno padajo proti jugozahodu, v smeri azimuta 200° do 245° z naklonom od 25° do 45°. Kot je razvidno iz geološke skice so plasti v vzhodnem delu obravnavanega pobočja nagubane, njihova orientacija se v prostoru spreminja. Ob cesti so plasti kalkarenitov subhorizontalne do rahlo nagnjene proti severu oz. proti zahodu. Osi gub imajo slemenitev približno 120-300° oz. približno vzhod-zahod na grebenu severno od nestabilnosti. Osi gub tonejo v smeri proti zahodu. Jugozahodna krila gub so strmejša od severovzhodnih.

Slika 1: Inženirsko-geološka skica pobočne nestabilnosti južno od Vrhovelj pri Kožbani.

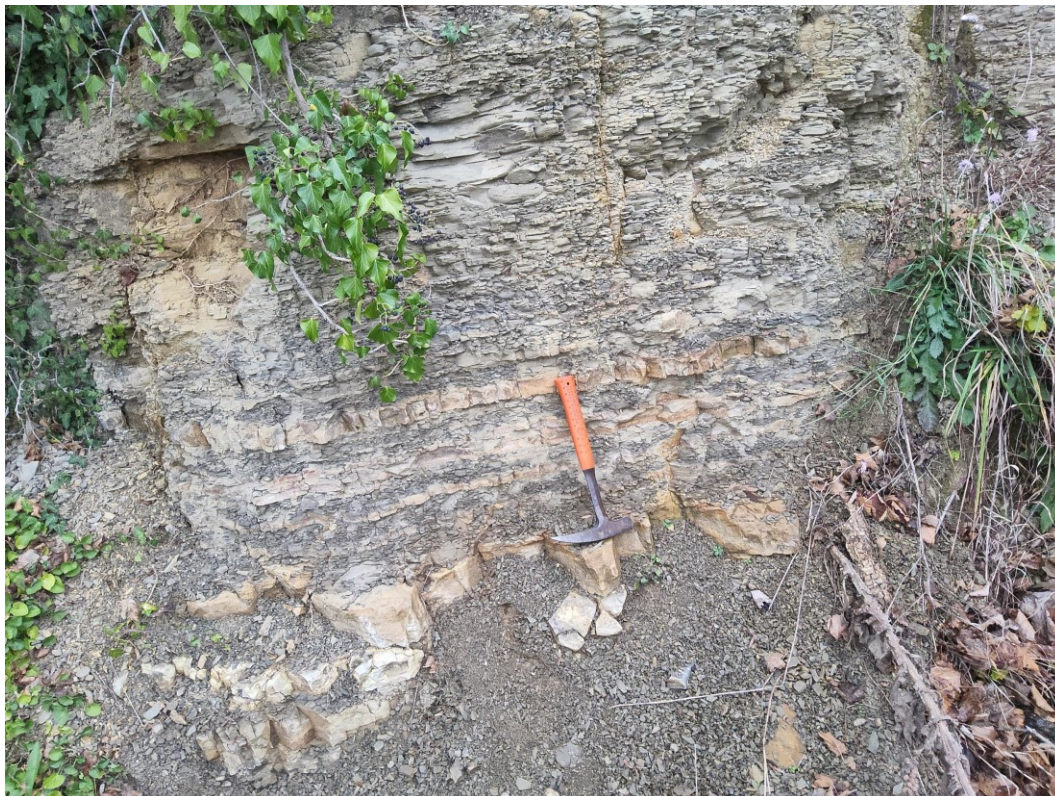
*Slika 2: Flišne kamnine, ki izdanjajo na vrhu grebena nad plazom; prevladujejo laporovci z vmesnimi tankimi plastmi peščenjaka.*

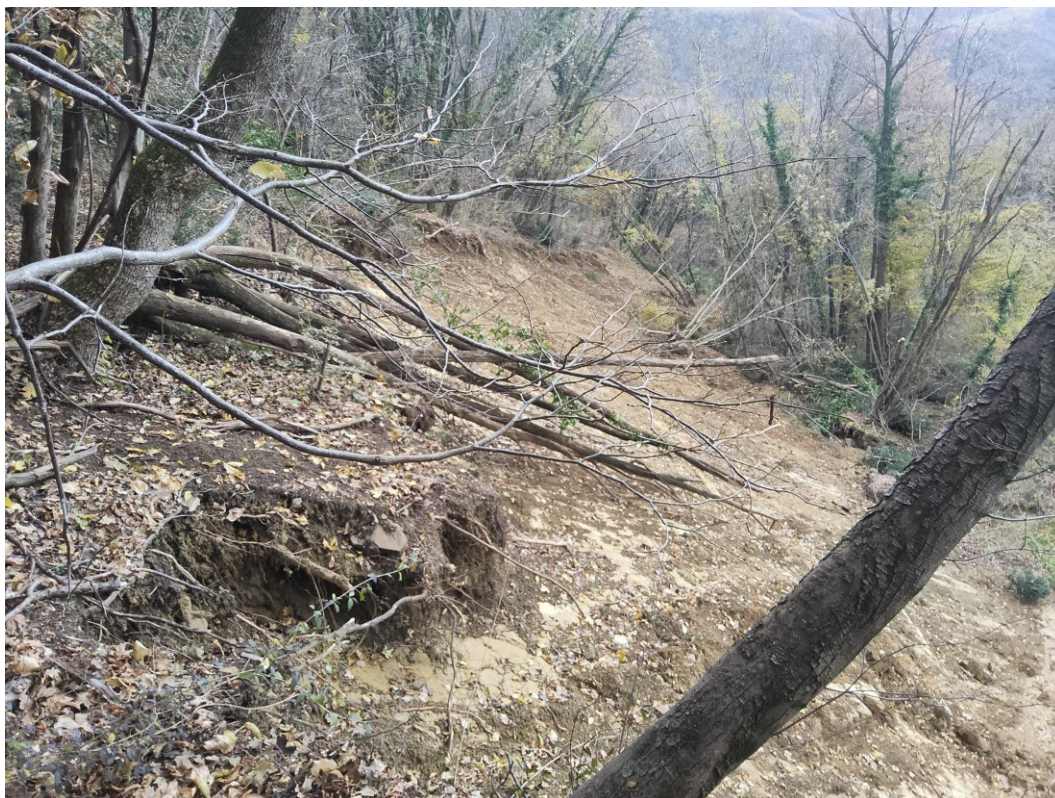
*Slika 3: Pogled od najvišje točke plazišča proti vzhodu.*

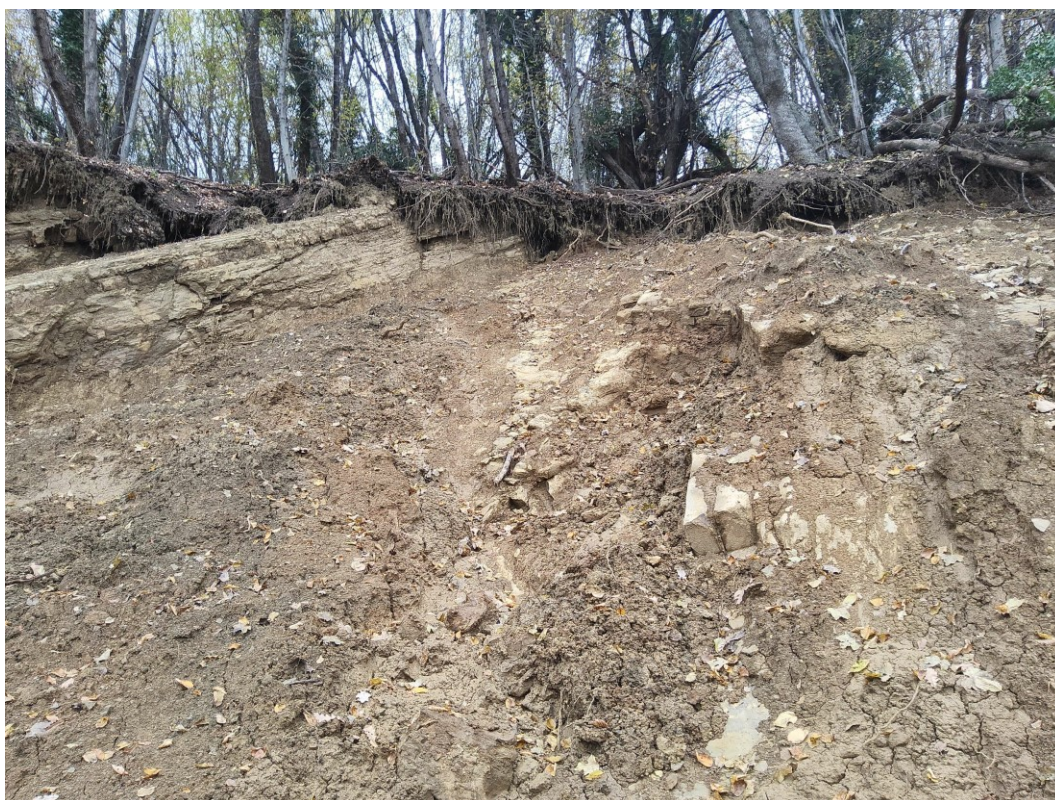
*Slika 4: Razpoke v paketu flišnih kamnin po katerih se je hribina ločila od podlage in zdrsela po plasteh laporovca.*

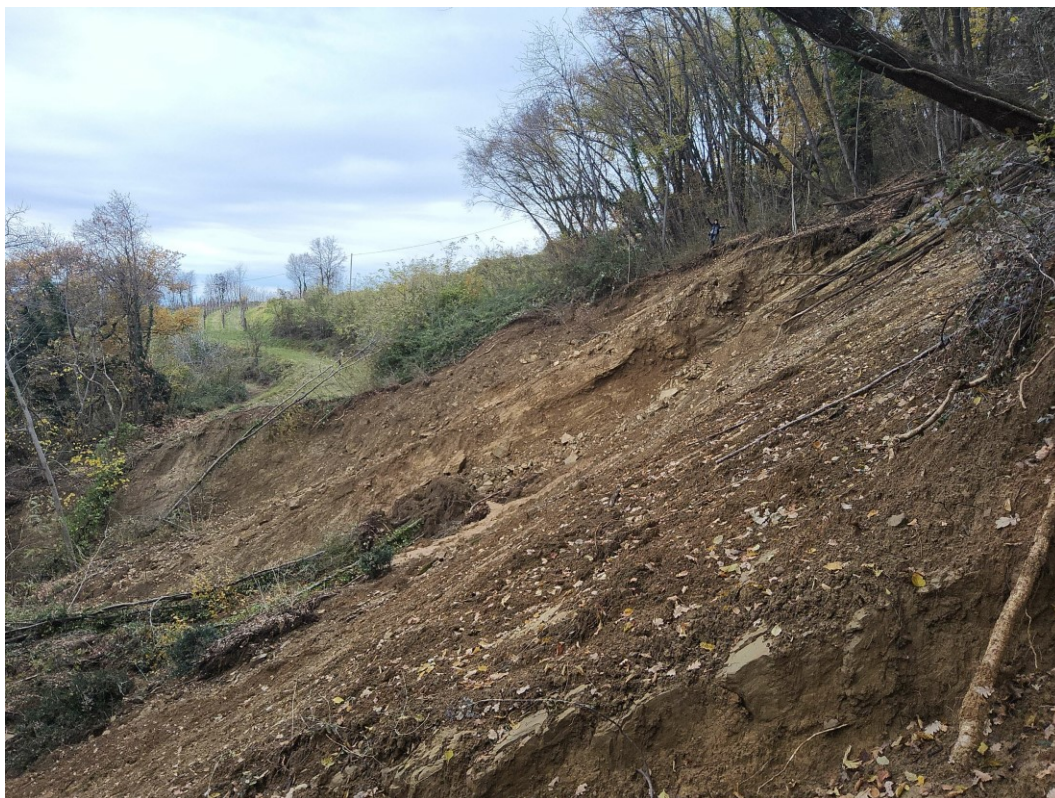
*Slika 5: Pogled proti zahodnemu delu plazišča.*

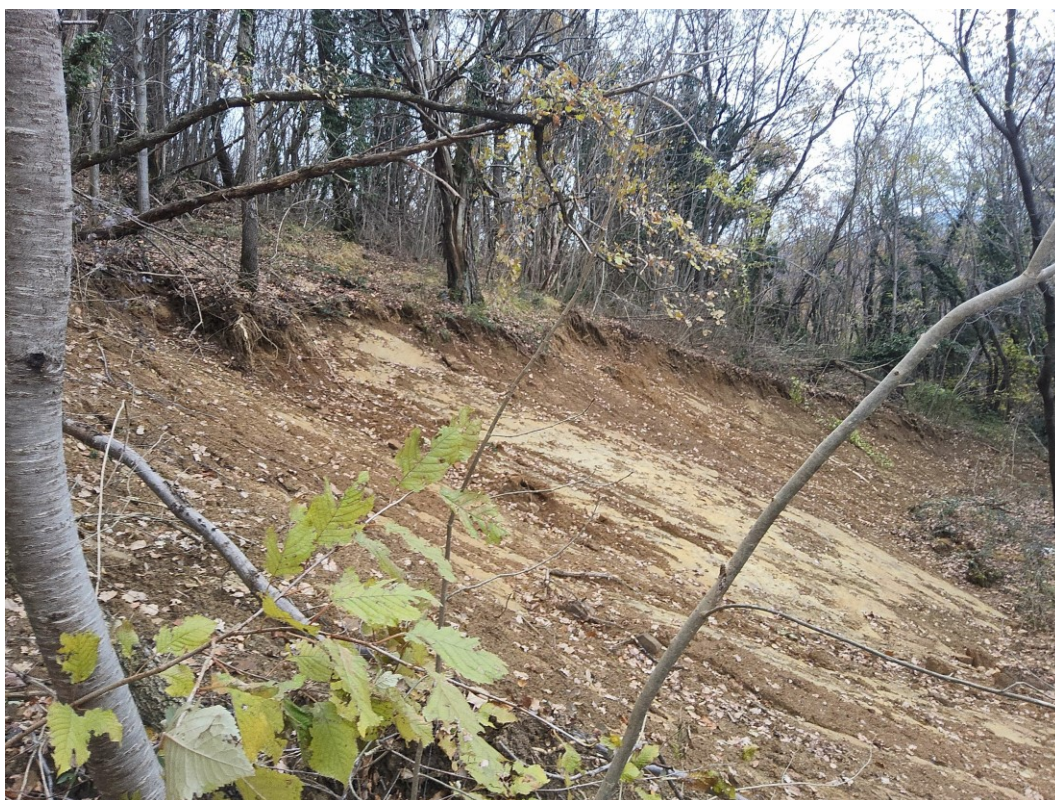
*Slika 6: Razgaljena plast laporovca v zgornjem delu plazu po kateri je drsel različno debel paket flišnih kamnin.*

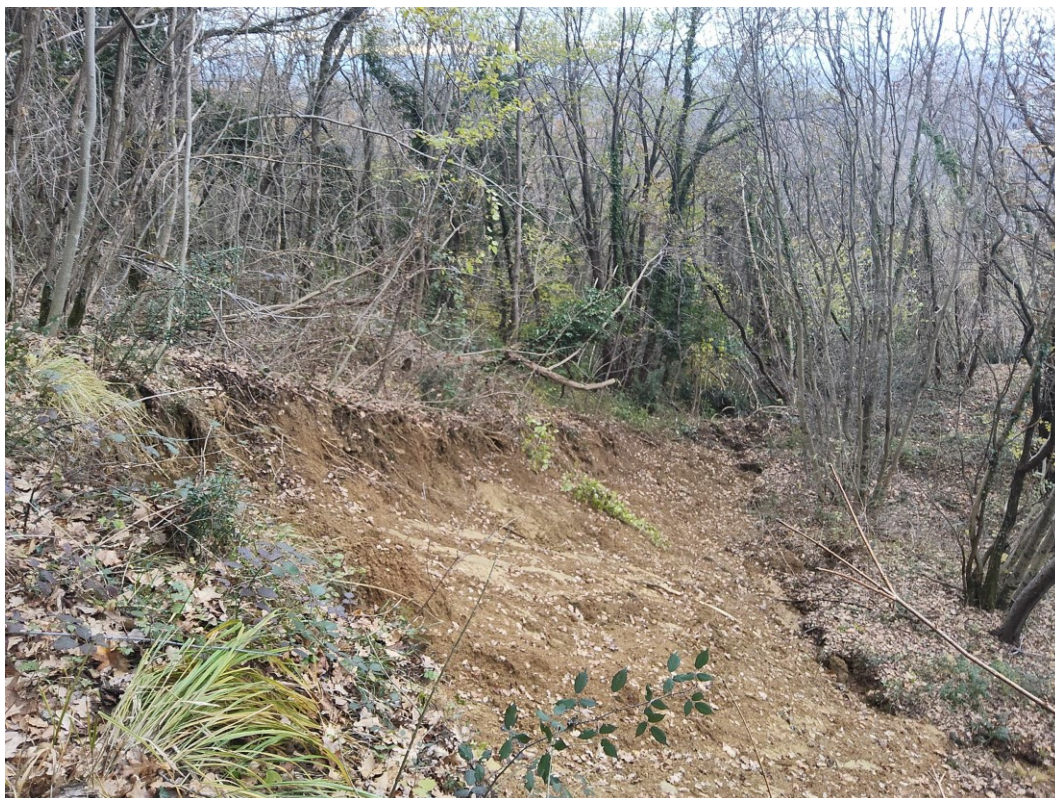
*Slika 7: Vzhodni del plazišča.*

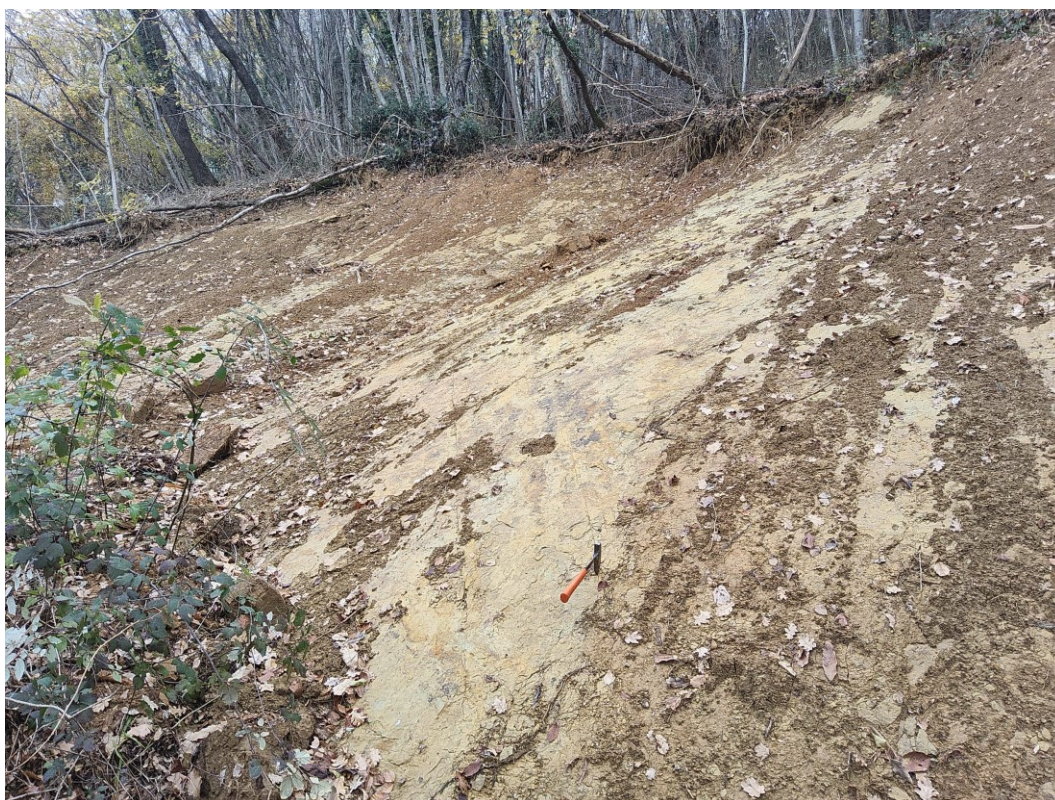
*Slika 8: Pogled proti zgornjemu odlomnemu robu (fotografirano v smeri zahoda). Odkrita je plast laporovca po kateri je zdrsel paket flišnih kamnin.*

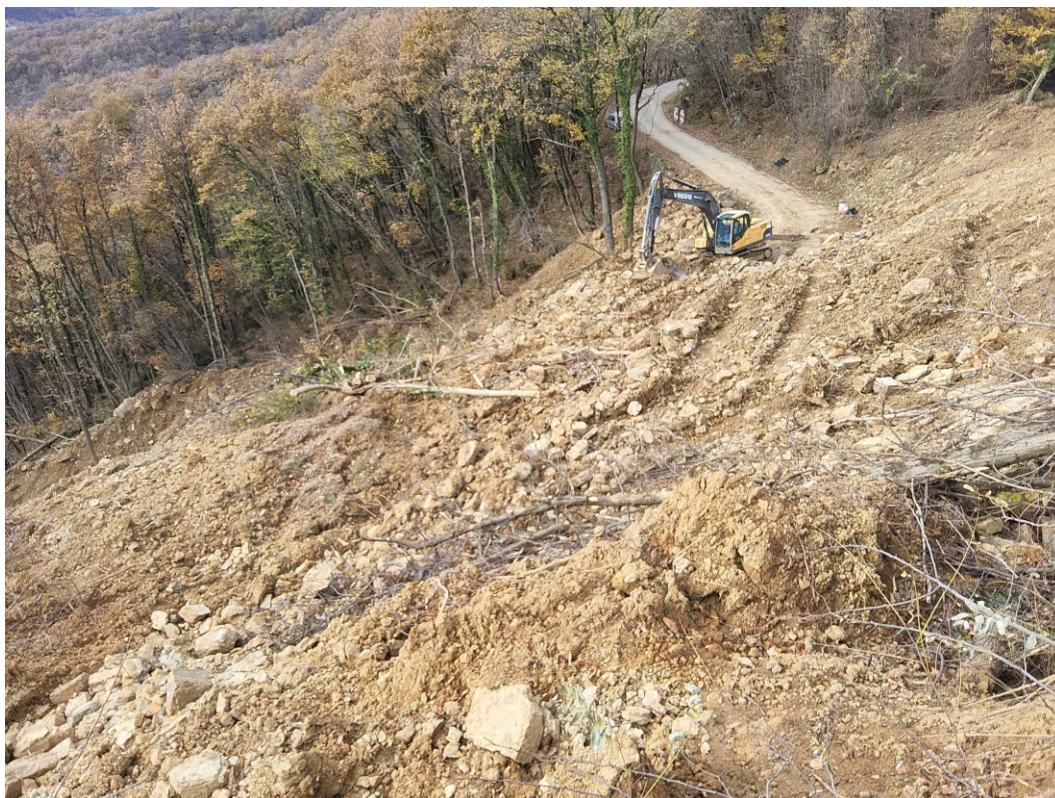
*Slika 9: Pogled proti skrajnemu zahodnemu delu plazišča pod lokalno cesto.*

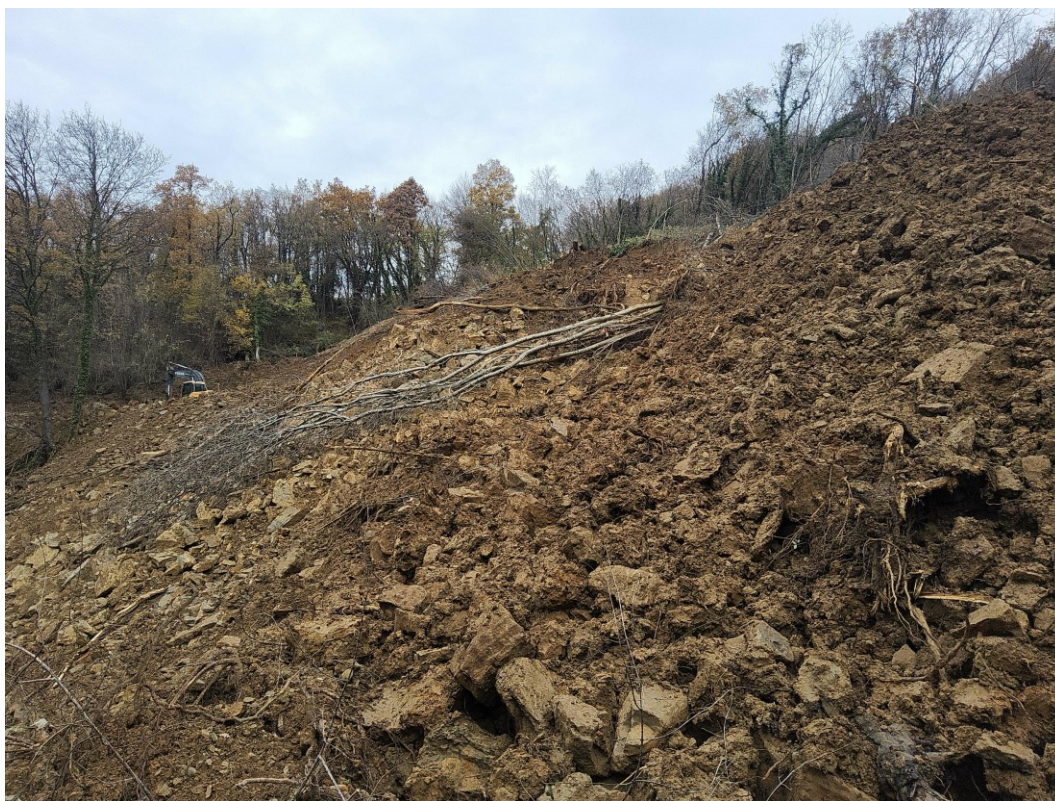
*Slika 10: Pogled proti cesti (v smeri proti SZ) približno iz roba akumulacije glavnine materiala.*

Strogo odsvetujemo, da se material, ki je na cestišču, najprej odstranjuje na območju lokalne ceste, oziroma iz ceste v smeri pravokotno na padnico pobočja. S takšnim odstranjevanjem se razbremenjuje peta plazu in povečuje možnost, da se material, ki se je nakopičil na izravnavi nad cesto, ponovno mobilizira. Svetujemo, da cesta ostane zaprta za ves promet do končne sanacije.

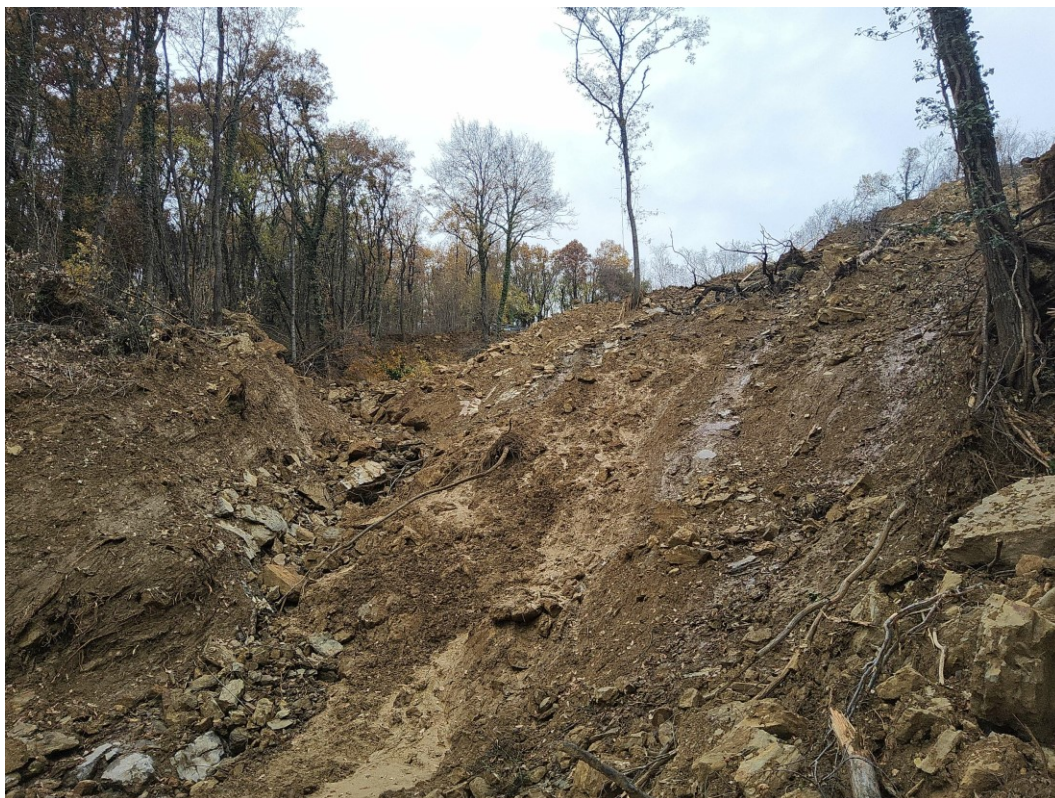
*Slika 11: Splazeli material tik nad zoženjem grape v katero je stekel drobirski tok.*

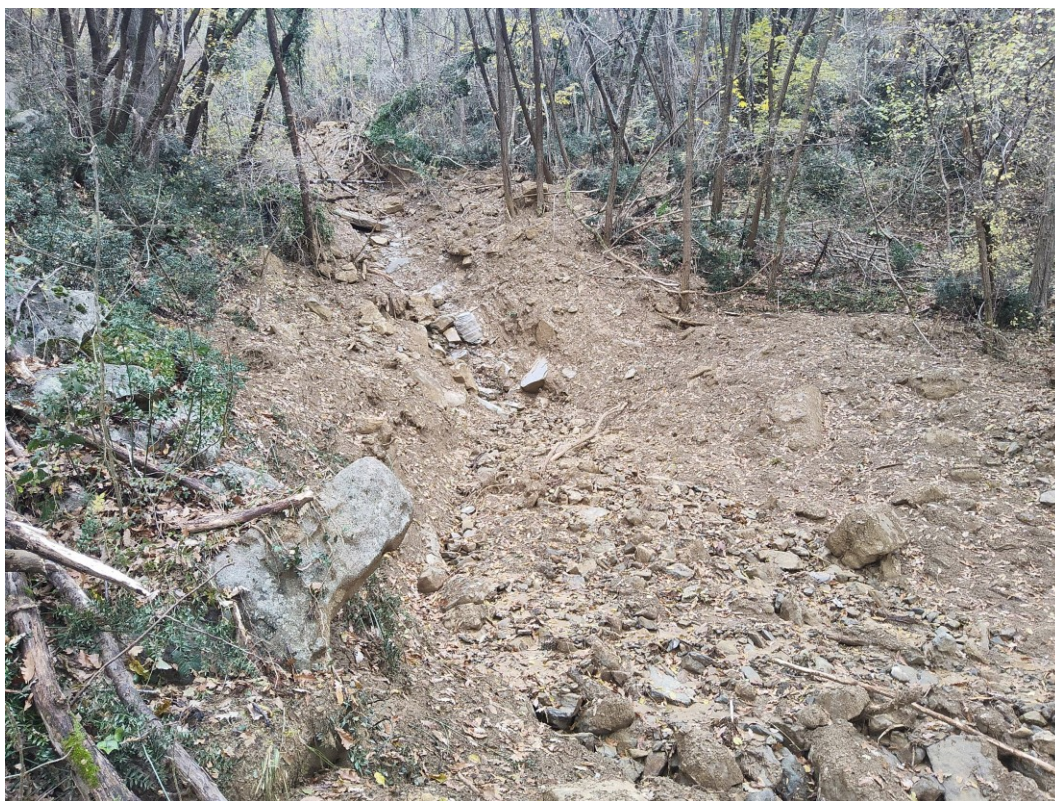
*Slika 12: Akumulacija materiala drobirskega toka v grapi pod plazom.*
