REPUBLIKA SLOVENIJA  
**SLUŽBA VLADE RS ZA OBNOVO PO POPLAVAH IN PLAZOVIH**  
DRŽAVNA TEHNIČNA PISARNA

Številka: 37-1210/2026  
Datum: 16.01.2026

**ZADEVA: Poročilo o inženirskogeološkem pregledu območja pobočnega premika pri zaselku Gradno (8. plaz), Občina Brda**

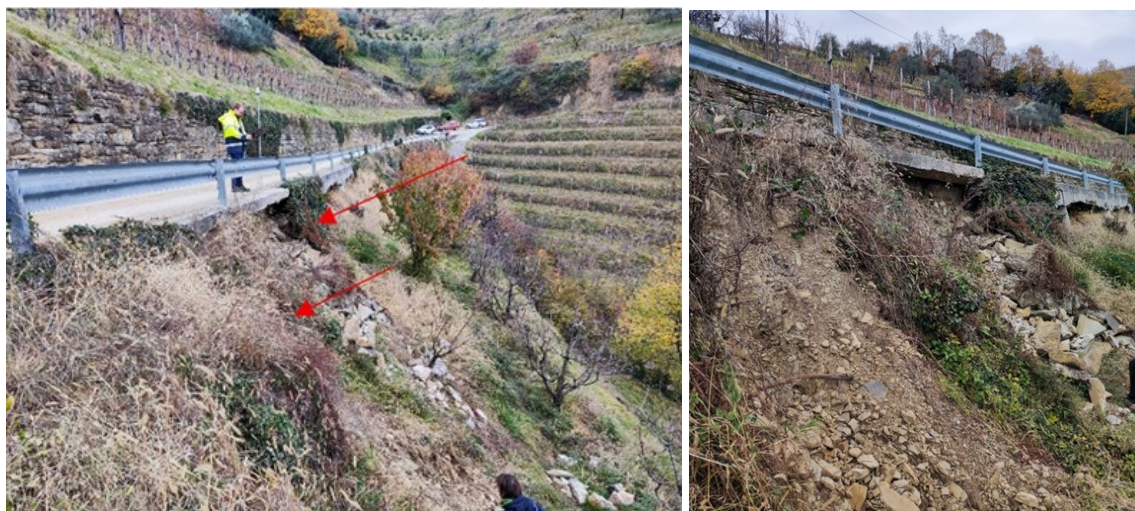
Pobočni premik se je sprožil pod lokalno cesto, ki je edina asfaltirana in primerna dostopna pot do zaselka Gradno. Za interventne razmere obstaja za posebna vozila rezerven dostop – kolovoz. Koordinate pobočnega premika so E 385893, N 99066. Ob tem premiku se je poškodoval predvsem gruščnato peščen nasip pod betonskim cestiščem (pod betonsko gredo) in v manjšem delu nasip v bližnji preperini. Gre za kombinirano vrsto pobočnega masnega premika in sicer za podor, ki je nastal po hidravlični porušitvi. Terminološko lahko pobočno premikanje opredelimo tudi kot kamninski tok. Na hidravlično porušitev je v največji meri vplival visok porni tlak, oziroma visoka gladina podzemne vode. Drugi vpliv na hidravlično porušitev je hitrost toka podzemne vode, ki je povzročila spiranje drobnih zrn in prenašanje tlačnih obremenitev ter verjetno koncentriranje tlačnih obremenitev v bolj zbitem nasipu ceste. Sledila je porušitev materiala nasipa predvsem ob spodnji brežini ceste (Slika 1). Mehanizem izkazuje podobnost z lomom tal, notranjo erozijo in tvorbo kanalov.

*Slika 1: Pobočni premik – podor sprožen s hidravlično porušitvijo. V okolici je več plazov in erozije, ki niso primarna tema tega poročila.*

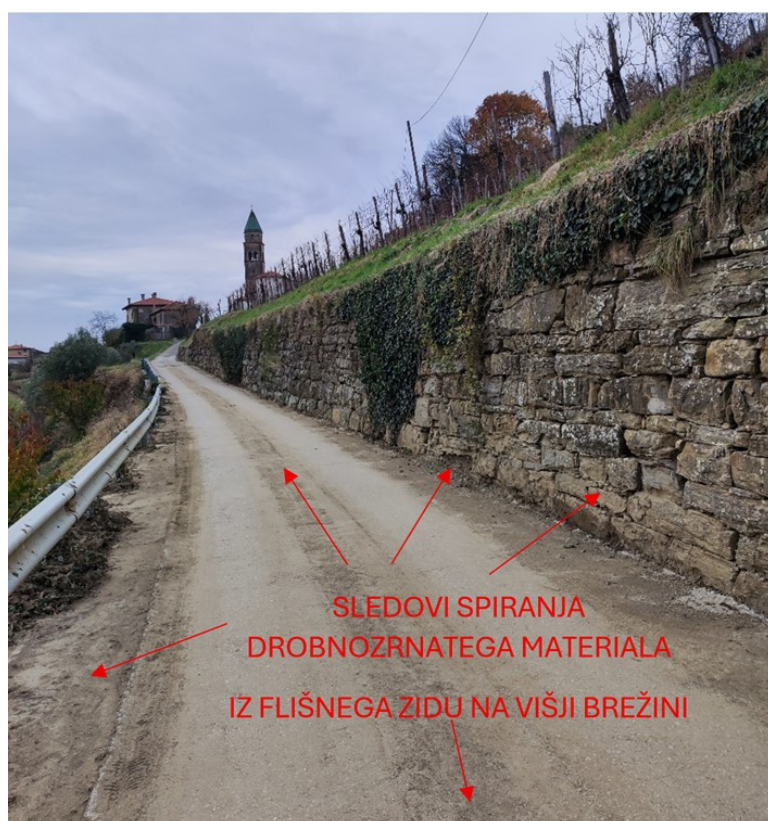
Premeščanje drobnnozrnatih zrn poteka tudi izza flišnega zidu nad zgornjo brežino. Zrna velikosti mulja in drobnnozrnatega peska se spirajo skozi reže v kamnitem zidu (Slika 2) in so vidna pri zidu in cesti. Po navedbah upravljalcev so drobnnozrnat material s ceste čistili z bagerjem.

*Slika 2: Sledovi drobnnozrnatega materiala, ki se spira skozi reže flišnega zidu.*

Delovno dolgoročen načrt za preprečitev spiranja drobnozrnatih zrn skozi zgornji flišni podporni zid je rekonstrukcija zidu z ohranitvijo obstoječega izgleda in z izgradnjo ustreznih sodobnih elementov, kot so: filtrskimi zasipi, geotekstili, drenažnimi in ostali odvodnimi elementi.

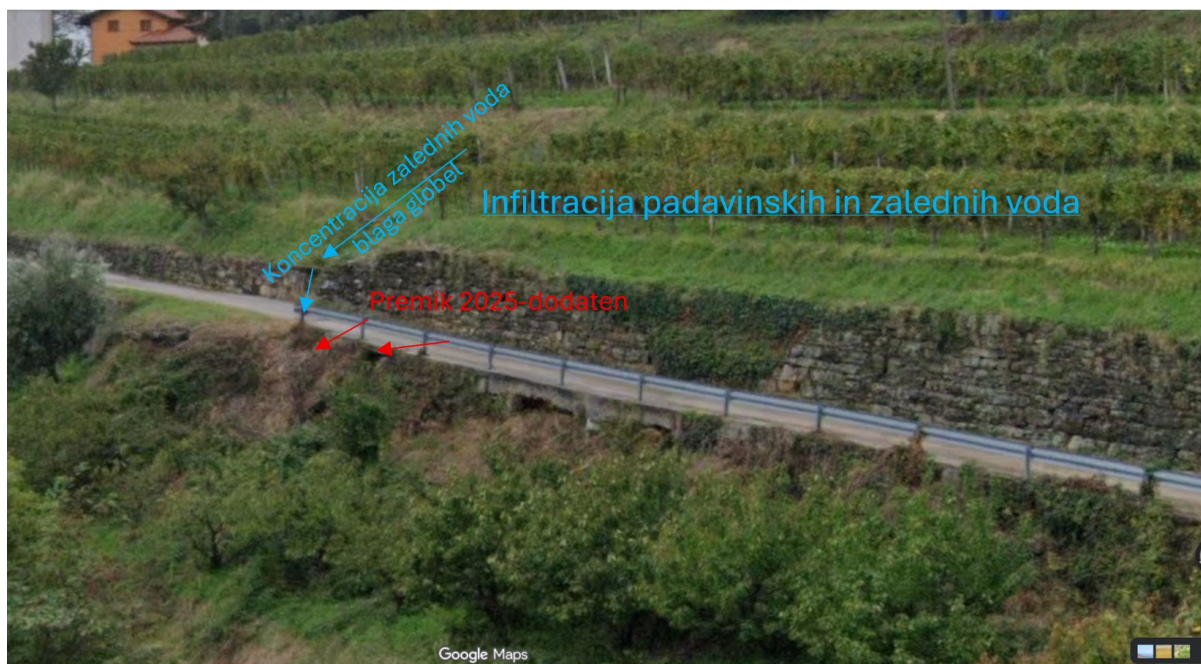
Podor tega tipa ni značilen zgolj za obravnavano mikrolokacijo, temveč predstavlja ponavljajoč porušitveni pojav spodnje brežine ceste z enakim porušitvenim mehanizmom, ki je bil na tem odseku evidentiran že v preteklosti (Slika 3). Skupna dolžina prizadetega odseka obravnavane ceste znaša približno 32 m (Slika 4). Upravitelj izraža zaskrbljenost, saj na območju dodatno zaznanih premikov v letu 2025 (Slika 3, Slika 4) ni vidnih pilotov, kakršni so bili izvedeni na severovzhodnem delu erozijsko prizadetega odseka ceste (Slika 4).

*Slika 3: Območje podorov pod cesto, dokumentirano oktobra 2004 – Google street view. Vidni so predhodni premiki tudi na lokacijah, kjer je v letu 2025 prišlo do dodatnega premika.*

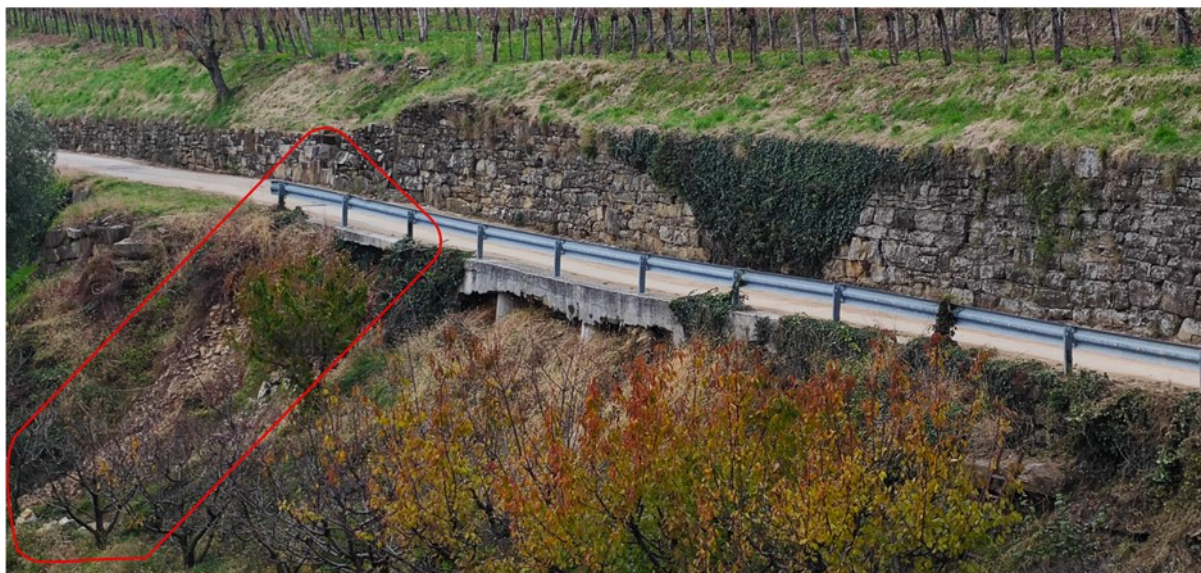
*Slika 4: Območje podorov pod cesto med terenskim pregledom 1.12. 2025, z rdeče označeni dodatni premiki jeseni 2025.*

Okvirne dimenzije novega masnega premika v letu 2025 (Slika 3, Slika 4) so: dolžina 10 m, širina 5 m in globina 0,5 m. Betonska greda ceste je izvedena na nasipu starejše asfaltirane ceste (Slika 5). V materialu podora je opaziti tudi premaknjen asfalt stare ceste. Nasip ceste je narejen iz grušča in peska ter v manjši meri iz drobnih zrn. Naravna preperina je drobnozrnata zemljina, ki je prisotna tudi izza flišnega zidu. Flišna podlaga je na neznani globini. Vpad fliša v širši okolici je ugoden – subvertikalen. Ta vpad smo opazili na relativno bližnjem izdanku, ki se nahaja približno 70 m severovzhodno od podora.

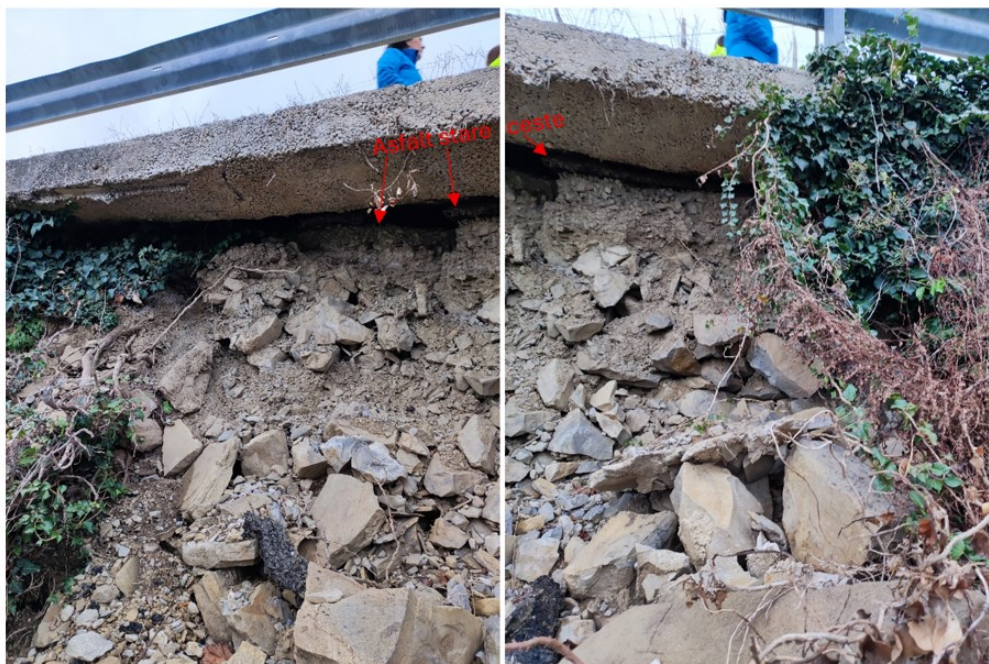
Slika 5: Podor pod cestiščem, ki izgleda podobno kot porušitev zaradi specifičnega loma tal.

Po stabilnostni analizi naj se za spodnjo brežino (nasipno stran ceste) določi ustrezen dreniran ukrep ali nadaljnje postopanje. Ustrezna izvedba ali ohranitev dreniranja je ključna, prav tako preverba na vse hidravlične porušitve. Nedrenirani ukrepi lahko zaradi delovanja kot zapora toku podzemne vode povzročijo višje porne tlake in tako poslabšajo stabilnost flišnega zidu ob zgornji brežini in bočno ali drugih območij. Eventualen podporni ukrep naj bo ustrezno daljši/širši od celotne največje bočne dolžine pobočnih premikov. Najbolj ugodno je podporne in ostale stabilnostne ukrepe temeljiti v stabilno podlago. Delovna idejna rešitev je eventualno podaljšanje odseka temeljenja cestišča na pilotih ter ustrezna navezava na obstoječ odsek betonske grede s piloti.

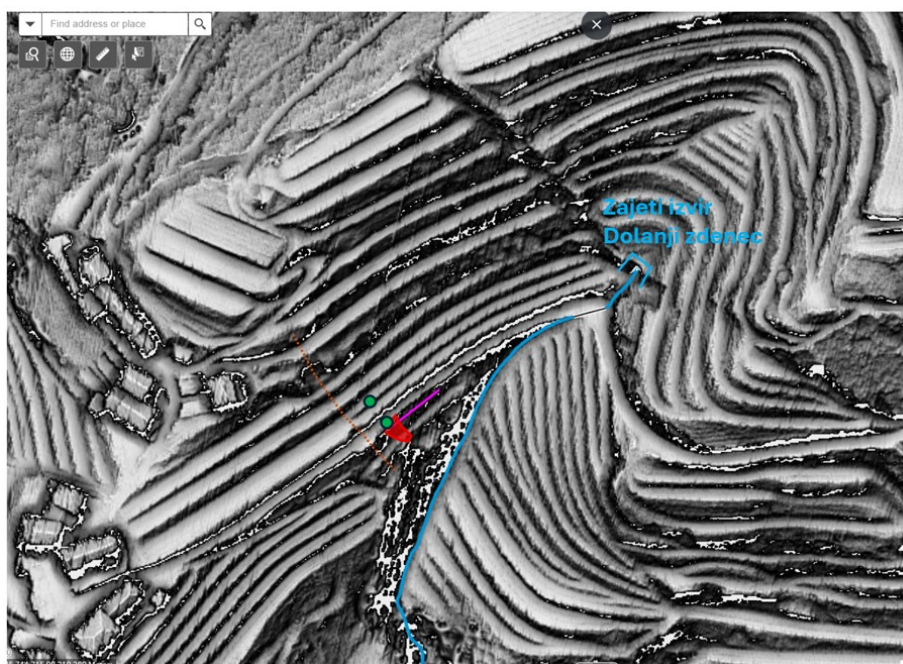
Slika 6: Skica podora na lidar podlagi in sloju hidrografija. **Rdeč poligon** – podor, **zeleni krožec** – predlog lokacij vrtin; **modra linija** – vodotok; **vijolična črta** – območje podorov pod betonsko gredo ceste; **rjava linija** –idejna možnost drenaže.

Prva vrtina naj bo predvidene globine 15 m, oziroma najmanj 5 m v kompaktno kamninsko podlago (glede na bližnje izdanke je podlaga lahko nadpovprečno preperela). Lokacija prve vrtine naj bo nad podorom nad zgornjo brežino ceste (Slika 6), lokacija naj bo dovolj oddaljena od flišnega kamnitega podpornega zidu, da tudi ob deževju ne bo vpliva vrtanja na stabilnost. Po izvedbi naj se prva geomehanska vrtina opremi kot piezometer. Tesnjenje na neposreden dotok površinske vode naj se zvede s cementacijo uvodne kolone ali z bentonitnim čepom. Druga vrtina naj bo geomehanska in se izvede do globine 10 m, oziroma 3 m v kompaktno kamninsko podlago. Predvidena lokacija druge vrtine je na cesti (Slika 6). Ta vrtina naj prevrta betonsko gredo, delno izpran nasip ceste in ostale plasti. Lokacijo vrtine naj se uskladi s statičnimi ocenami, preveri naj se vpliv vibracij, za zmanjšanje vibracij naj uporabi kvalitetna vrtalna krona/glava. V primeru tvegane izvedbe naj se spremni lokacijo vrtine. V obeh vrtinah naj se izvede in situ geotehnične preiskave – vključno s SPT, na vzorcih jeder naj se izvede laboratorijske geomehanske preiskave. Poudarek naj bo na tudi na opredelitvah vlažnosti, beleženju podzemnih voda ter analizah zrnivosti. V obeh vrtinah naj se med vrtanjem izvedeta dva hidravlična preizkusa (nalivalni preizkus ali impulzni/»slug« test). Ti preizkusi naj se izvedejo na različnih globinah tako, da se bo dalo opredeliti lastnosti plasti preperine, nasipa, preperle podlage in podlage. V piezometru naj se po cevitvi in aktivaciji prav tako izvede hidravlični preizkus (predvidoma odvzem vode z opazovanjem dviga, ob večji količini vode -črpalni preizkus, ob zelo majhni količini nalivalni preizkus). Drugo geomehansko vrtino naj se po izvedbi raziskav likvidira s cementacijo. Cilj del naj bo pridobitev vseh potrebnih podatkov za stabilnostno analizo, vključno z opredelitvijo hidravličnih pogojev. Na podlagi izvedene stabilnostne analize naj se opredeli ukrepe. Opredeli naj se tudi ukrepe za ustrezno odvodnjo (npr. obcestni jarki, odvodni jarki za površinske/zaledne vode, morebitne drenaže). Zelo idejen ukrep je odvodnjavanje koncentriranih zalednih in podzemnih voda blage globeli pri boku podora, na primer z drenažami (drenažni jarek) in koritnicami (Slika 6). Učinek in izvedljivost teh ukrepov sta sedaj zelo negotova (specifična morfologija, raba tal in geološke razmere). V primeru izvedbe odvodnjavanja mora biti iztok na stabilno območje, premeščanje dotokov po cevovodih naj se prepreči z vgradnjo drenažno kanalizacijskih cevi – DK (polno dno in perforiran obod).
