Številka: 91-1210/2026

Datum: 03. 03. 2026

ZADEVA: Poročilo o inženirskogeološkem pregledu območja plazjenja pri vasi Višnjevik (10. plaz), Občina Brda

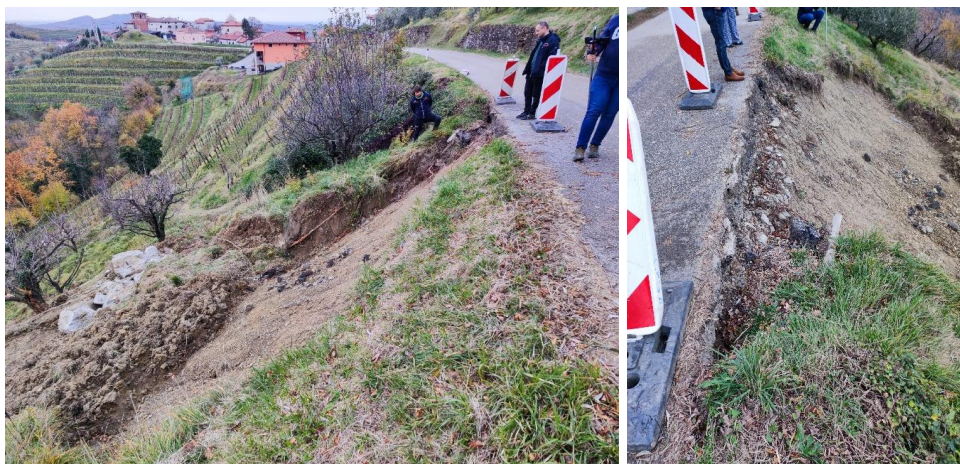
Slika 1 (leva slika): Usad pod cestiščem.

Slika 2 (desna slika): Zgornji odlomi rob pri robu cestišča.

Koordinate plazu so E 386432, N 99000. Usad se je sprožil na območju roba lokalne ceste in pod lokalno cesto. Poškodovan je rob cestišča in tampon pri robu, splazela je bankina (Slika 2). Površina splazelega asfalta je majhna in znaša okvimo 0,3 m². Na starejših posnetkih je vidno, da se je na območju usada nahajal steber daljnovoda (Slika 3), ki ga ni več in ta steber je sedaj izpuščen. Pri peti plazi je umeten betonski material velikosti skal (Slika 1-bele skale).

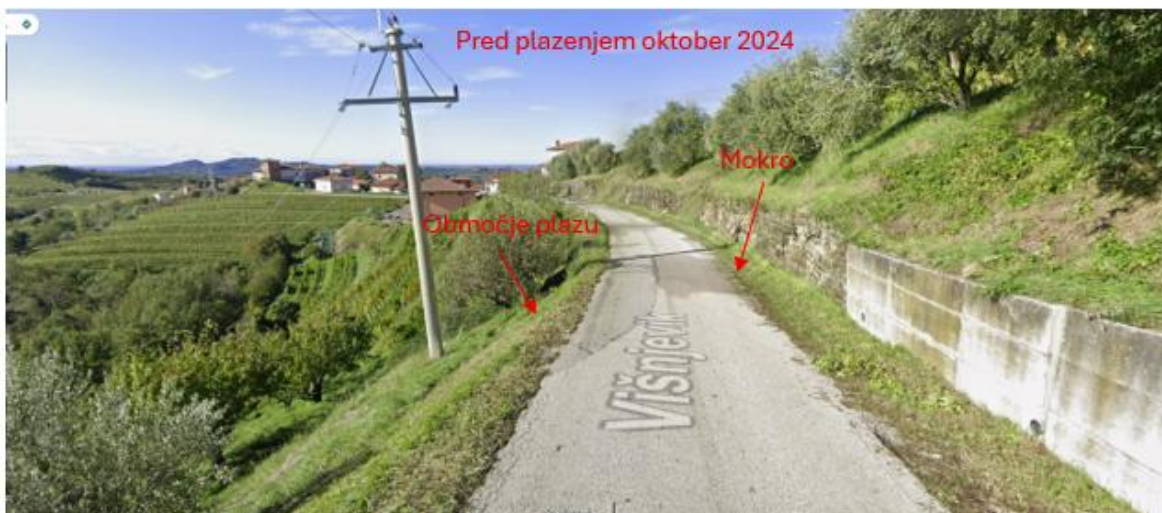
Slika 1: Stanje cestišča pred plazom, vidna neeobotnost terena, krpa asfalta in zamakanje pri stiku krpe asfalta, vir slike google maps, posneto oktobra 2024.

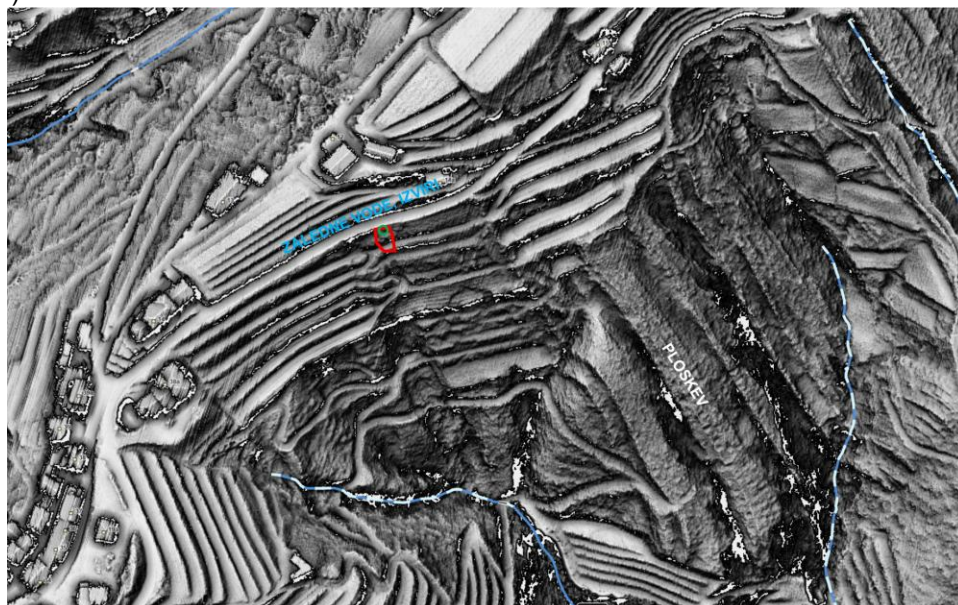
Usad je širine 10 m, dolžine 8 m in globine od 0,5 m do največ 1 m. Plazina je sestavljena iz preperine fliša (prst, mulj in pesek) in nasutja ceste (gručč). Drsna ploskev se predvidoma nahaja znotraj preperine. Glede na lidar posnetek je možno, da je smer vpada plasti podobna vpadu pobočja (Slika 4 - ploskovna območja v desni polovici slike) in da takšna lega lahko vpliva na preperevanje. Na zgornji brežini so ob intenzivnih padavinah pojavi zalednih voda in izvirov (Slika 3, Slika 4).

Slika 2: Skica lege plazu na lidar posnetku - rdeč poligon. Predlog lokacije terenkih preiskav – zelen krožec.
