Številka: 35-1210/2026  
Datum: 16.01.2026

## ZADEVA: Poročilo o inženirskogeološkem pregledu območja plazenja pri vasi Nozno (6. plaz), Občina Brda

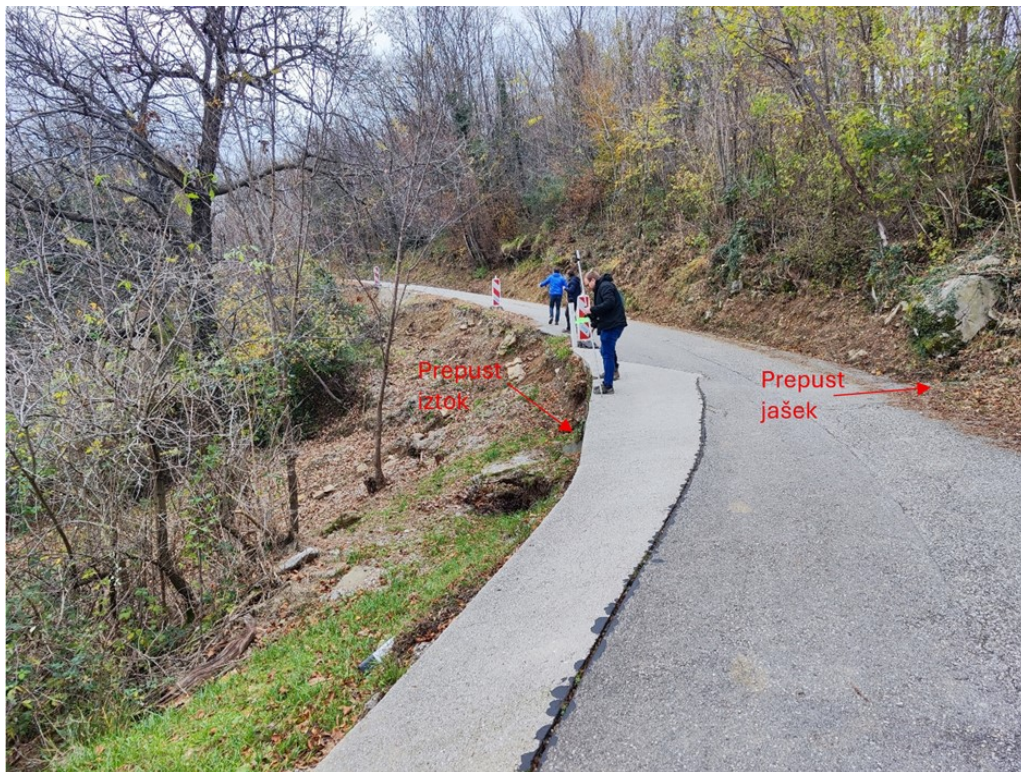
Slika 1: Osrednji in zahodni del plazljivega območja (zahod je v smeri po cesti nazaj).

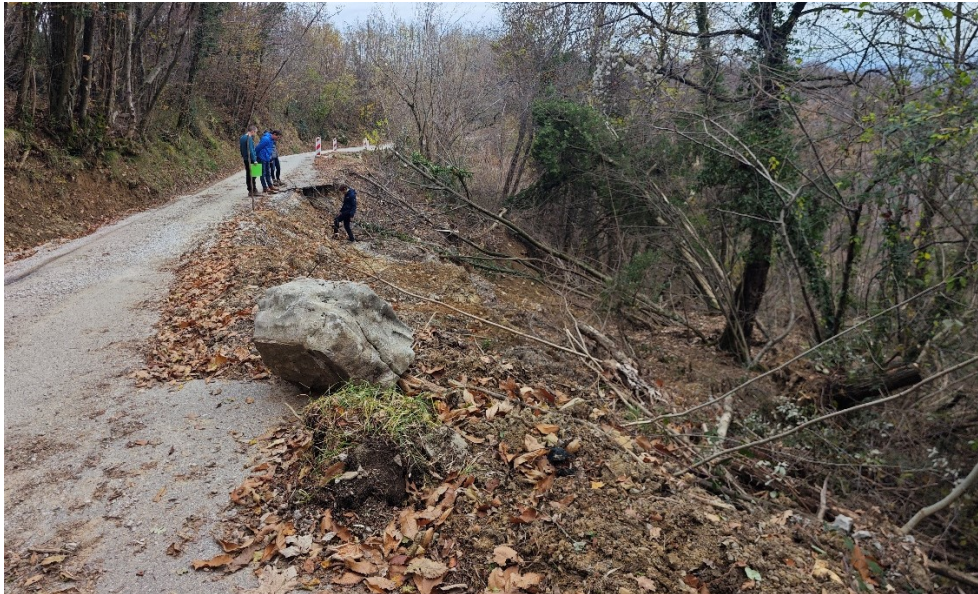
*Slika 2: Vzhodni del plazljivega območja (vzhod je v smeri po cesti nazaj), skala na cesti je namenjena preprečitvi vožnje na plaz in je na plaz dostavljena umetno.*

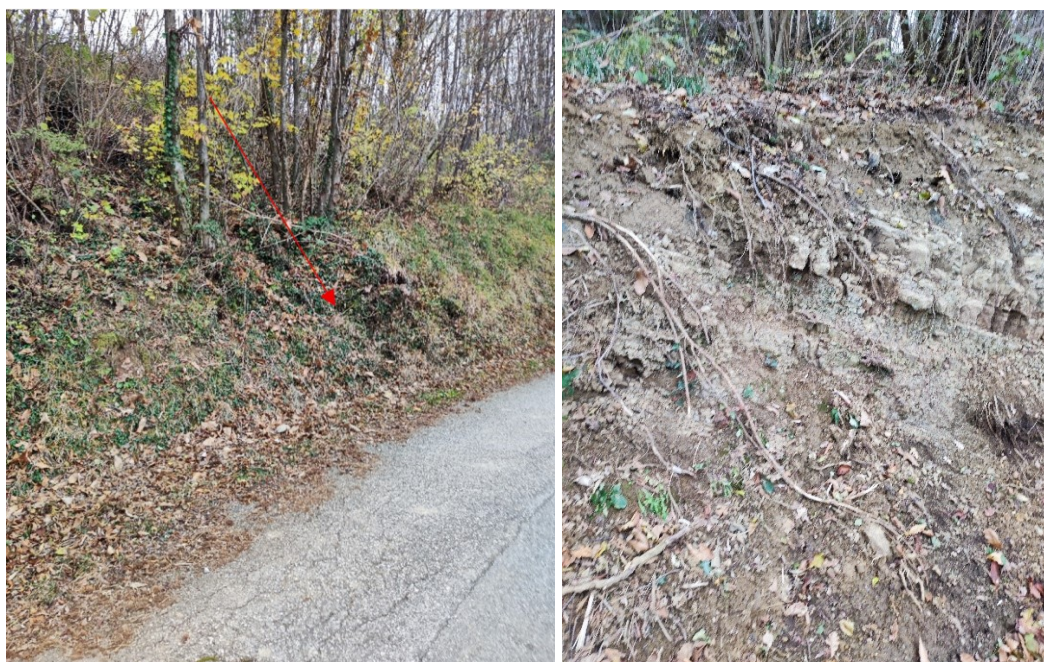
Mestoma je predvsem v vzhodnem delu plazu videti plasti za katere je verjetno, da pripadajo flišni podlagi, obstaja tudi možnost, da gre za večje bloke in ne za obširno stabilno podlago. Tudi plasti, ki v vzhodnem delu plazu izdajajo nad cesto verjetno pripadajo flišni podlagi (Slika 5). V okolici plazu je več blokov, ki predvidoma pripadajo karbonatom znotraj flišnih plasti ali pobočnim gruščem/blokom.

Slika 4 (leva slika): Blagi erozijski jarek nad zahodnim delom plazu v bližini prepusta.

Slika 5 (desna slika): Flišne plasti nad vzhodnim delom plazu.
