REPUBLIKA SLOVENIJA
SLUŽBA VLADE RS ZA OBNOVO PO POPLAVAH IN PLAZOVIH

DRŽAVNA TEHNIČNA PISARNA

ZADEVA: Poročilo o inženirskogeološkem pregledu plazljivega območja naselje Hlevnik (hišne številke 3-8), Občina Brda, prvi pregled

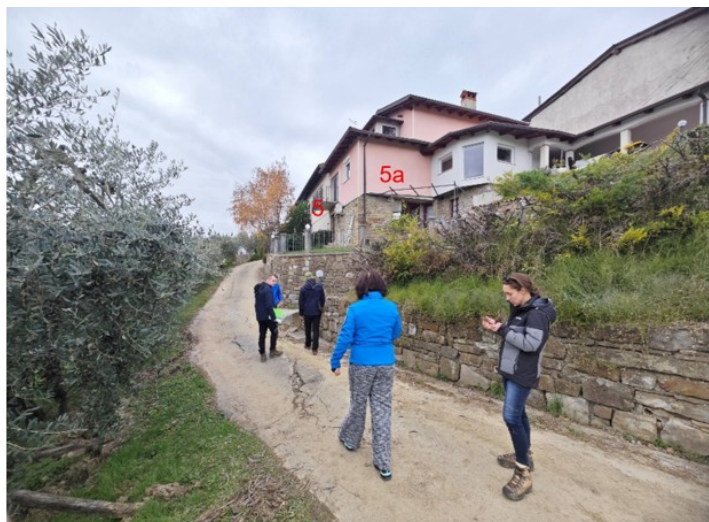
Plazljivo območje ogroža lokalno dovozno cesto (Slika 1, Slika 2) in najmanj 3 objekte med njimi Hlevnik 5a (Slika 3) in Hlevnik 8 (Slika 4). Pojavljajo se tudi usadi (Slika 5, Slika 6).

Slika 1: Plazljivo območje pod stanovanjskima objektoma s hišnima številka Hlevnik 5a in Hlevnik 5.

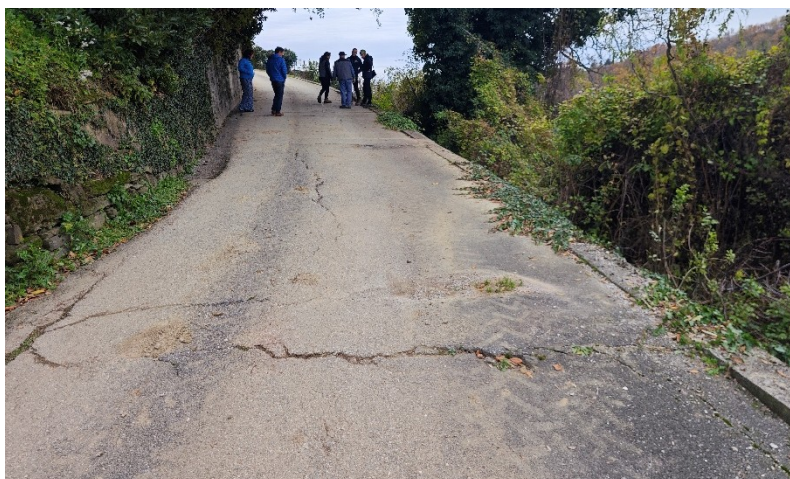
Slika 2: Plazljivo območje pod stanovanjskim objektom s hišno številko Hlevnik 8.

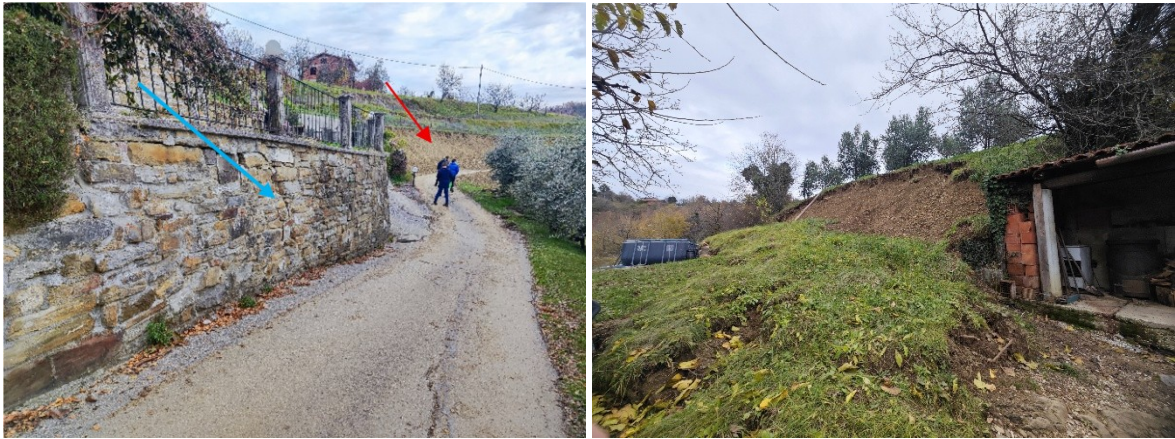
Slika 5 (leva slika): Usad v okolici objekta Hlevnik 5a in razpokan podporni zid.

Slika 6 (desna slika): Usad v okolici objekta Hlevnik 8.

Objekt Hlevnik 5A in predvsem podporni zid pod njim – Slika 5 naj pregleda geomehanik (in po potrebi statik) ter poda oceno varnosti. Glede na to oceno naj se presodi ali naj se sanacija za ta objekt, oziroma podporni zid izvaja posebej in urgentno. Hkrati naj se pregledajo razpoke objekta Hlevnik 8 – Slika 4 in ostale v tem objektu.

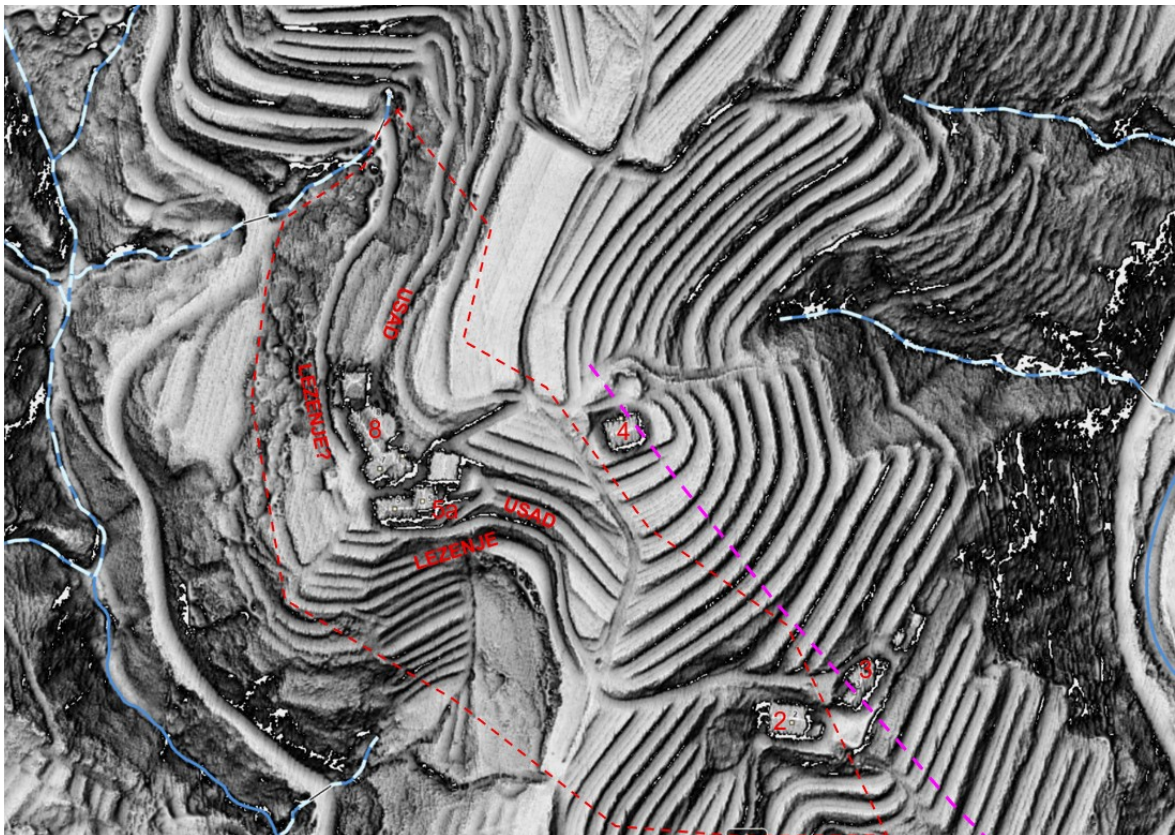
Ocenjene dimenzije širšega plazljivega območja so: dolžina 120 m, širina 280 m in globina do 1 m. Predvidoma plazi, oziroma leze le preperina flišne podlage in sicer že dalj časa. Nakazuje se, da so geološke plasti na tem območju nadpovprečno preperene. Preveriti je potrebno tudi možnost ali plazi pretrta ali kompaktna flišna podlaga.

Slika 1: Skica plazljivega območja Hlevnik (3-8); rdeča črta – širše potencialno labilno območje Hlevnik (3-8); vijolična črta – meja z območjem plazu Peternel (Hlevnik).
